Opgemaakt te Herentals | november 2018

HUIS MICHEL MOL - CHE-STUDIE

LIGGING	Huis Michel Markt 38 2400 Mol
KADASTRALE GEGEVENS	Mol, Afdeling 4, Sectie F, perceelnummers 1093c en 1094c
DATERING	Zestiende eeuw, tweede helft negentiende eeuw
BESCHERMING	Monument
INVENTARISNUMMER	ID: 52720 (https://id.erfgoed.net/erfgoedobjecten/52720)
ONTWERPER	ARAT bvba, architect Philip Baelus Fraikinstraat 71 2200 Herentals www.arat.be T 014 24 86 90 info@arat.be

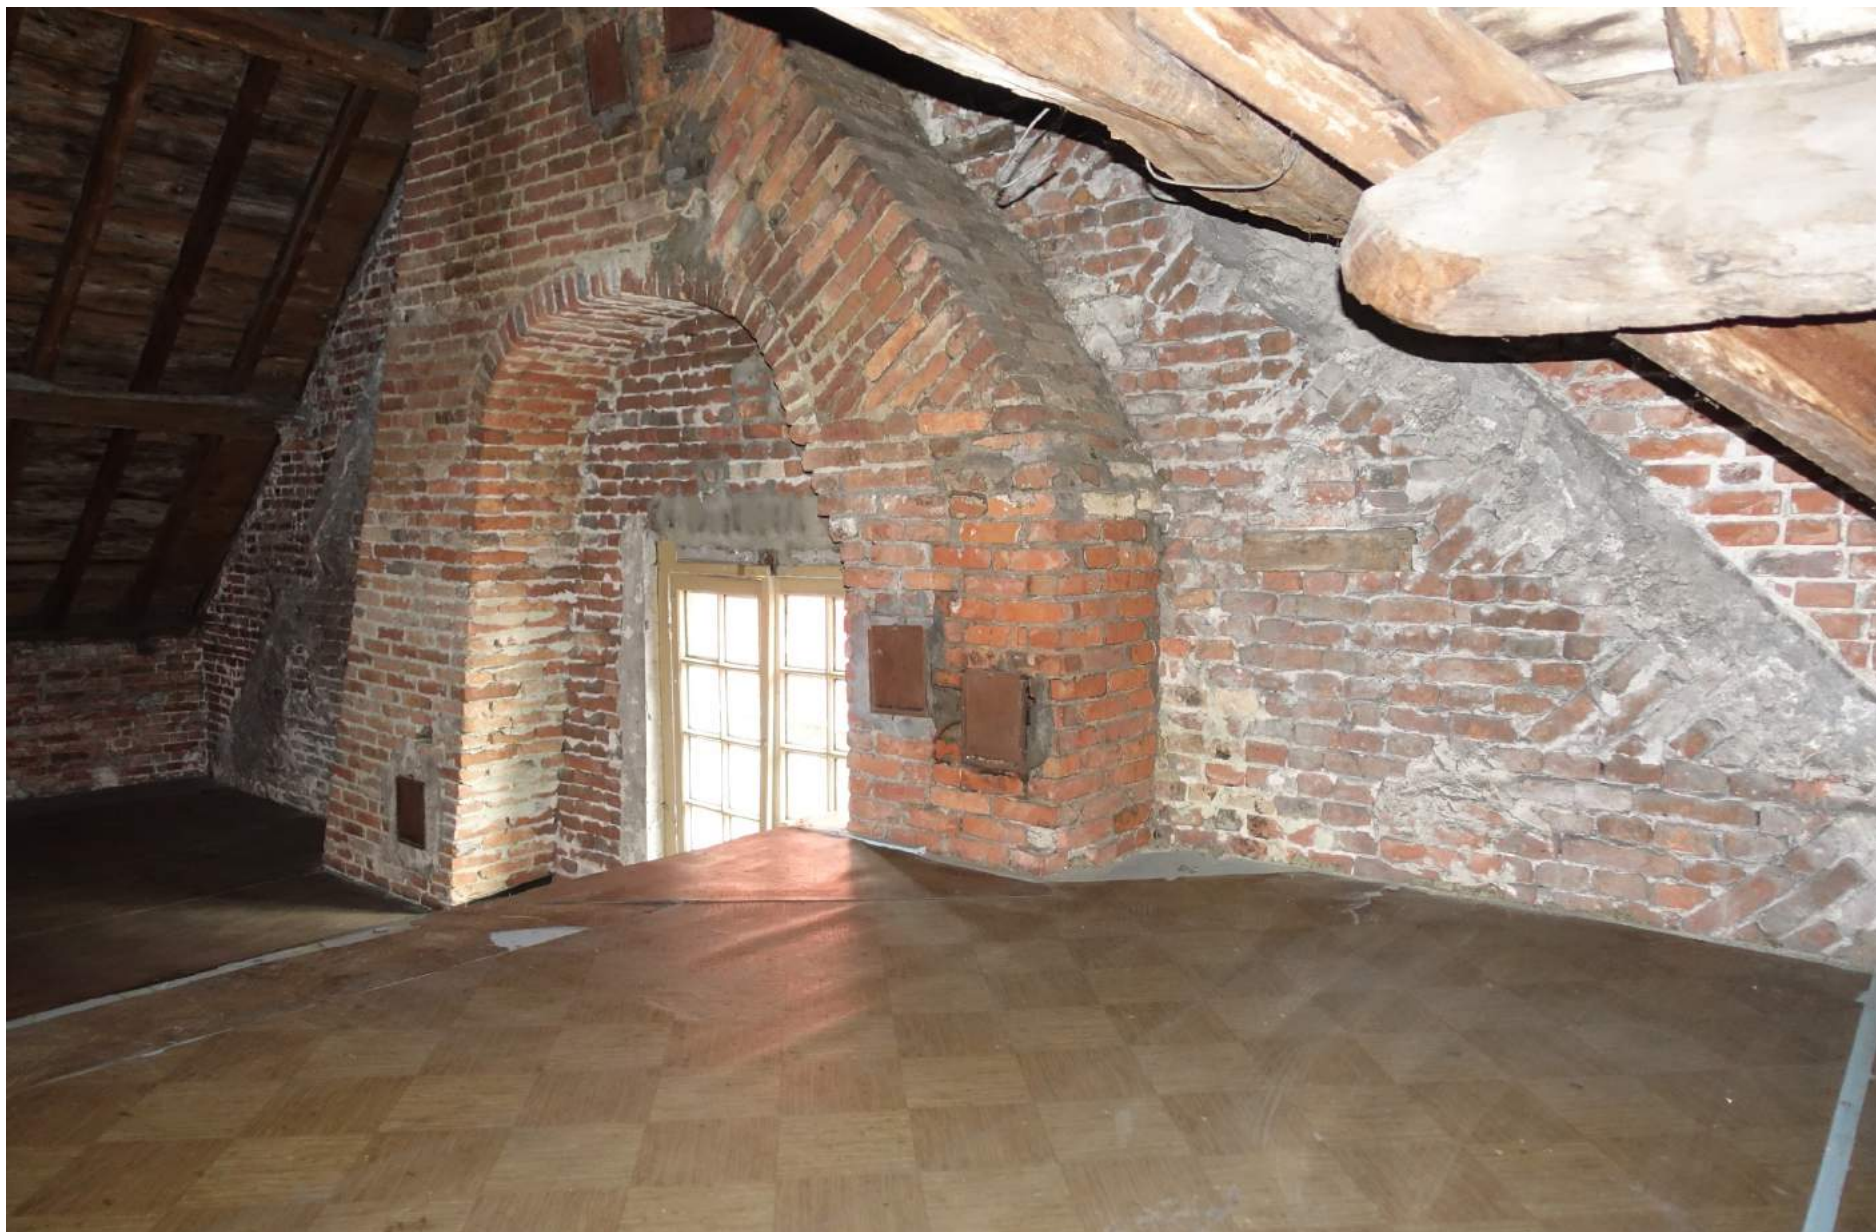
Afb. 17: In het metselwerk van de zijgevels is vanaf de zolder een mooi bouwspoor zichtbaar: daar waar de gevel in 1886-1887 werd verhoogd bleef de oude metselwerk-vlechting bewaard, waardoor het vroeger niveau en helling van het oude dak nog af te lezen is

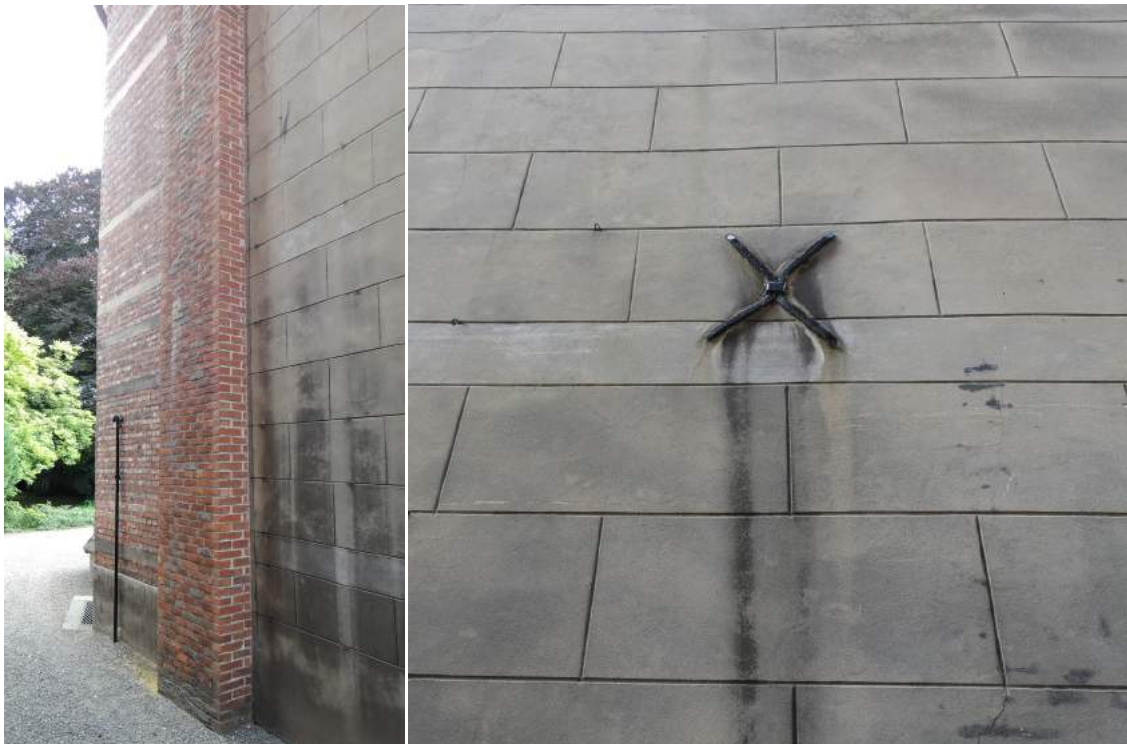
Afb. 18: Typische manieren om bouwsporen te verbergen: cementering van het oudste deel van de gevel, met ingetrokken schijnvoegen om natuursteenparament na te bootsen

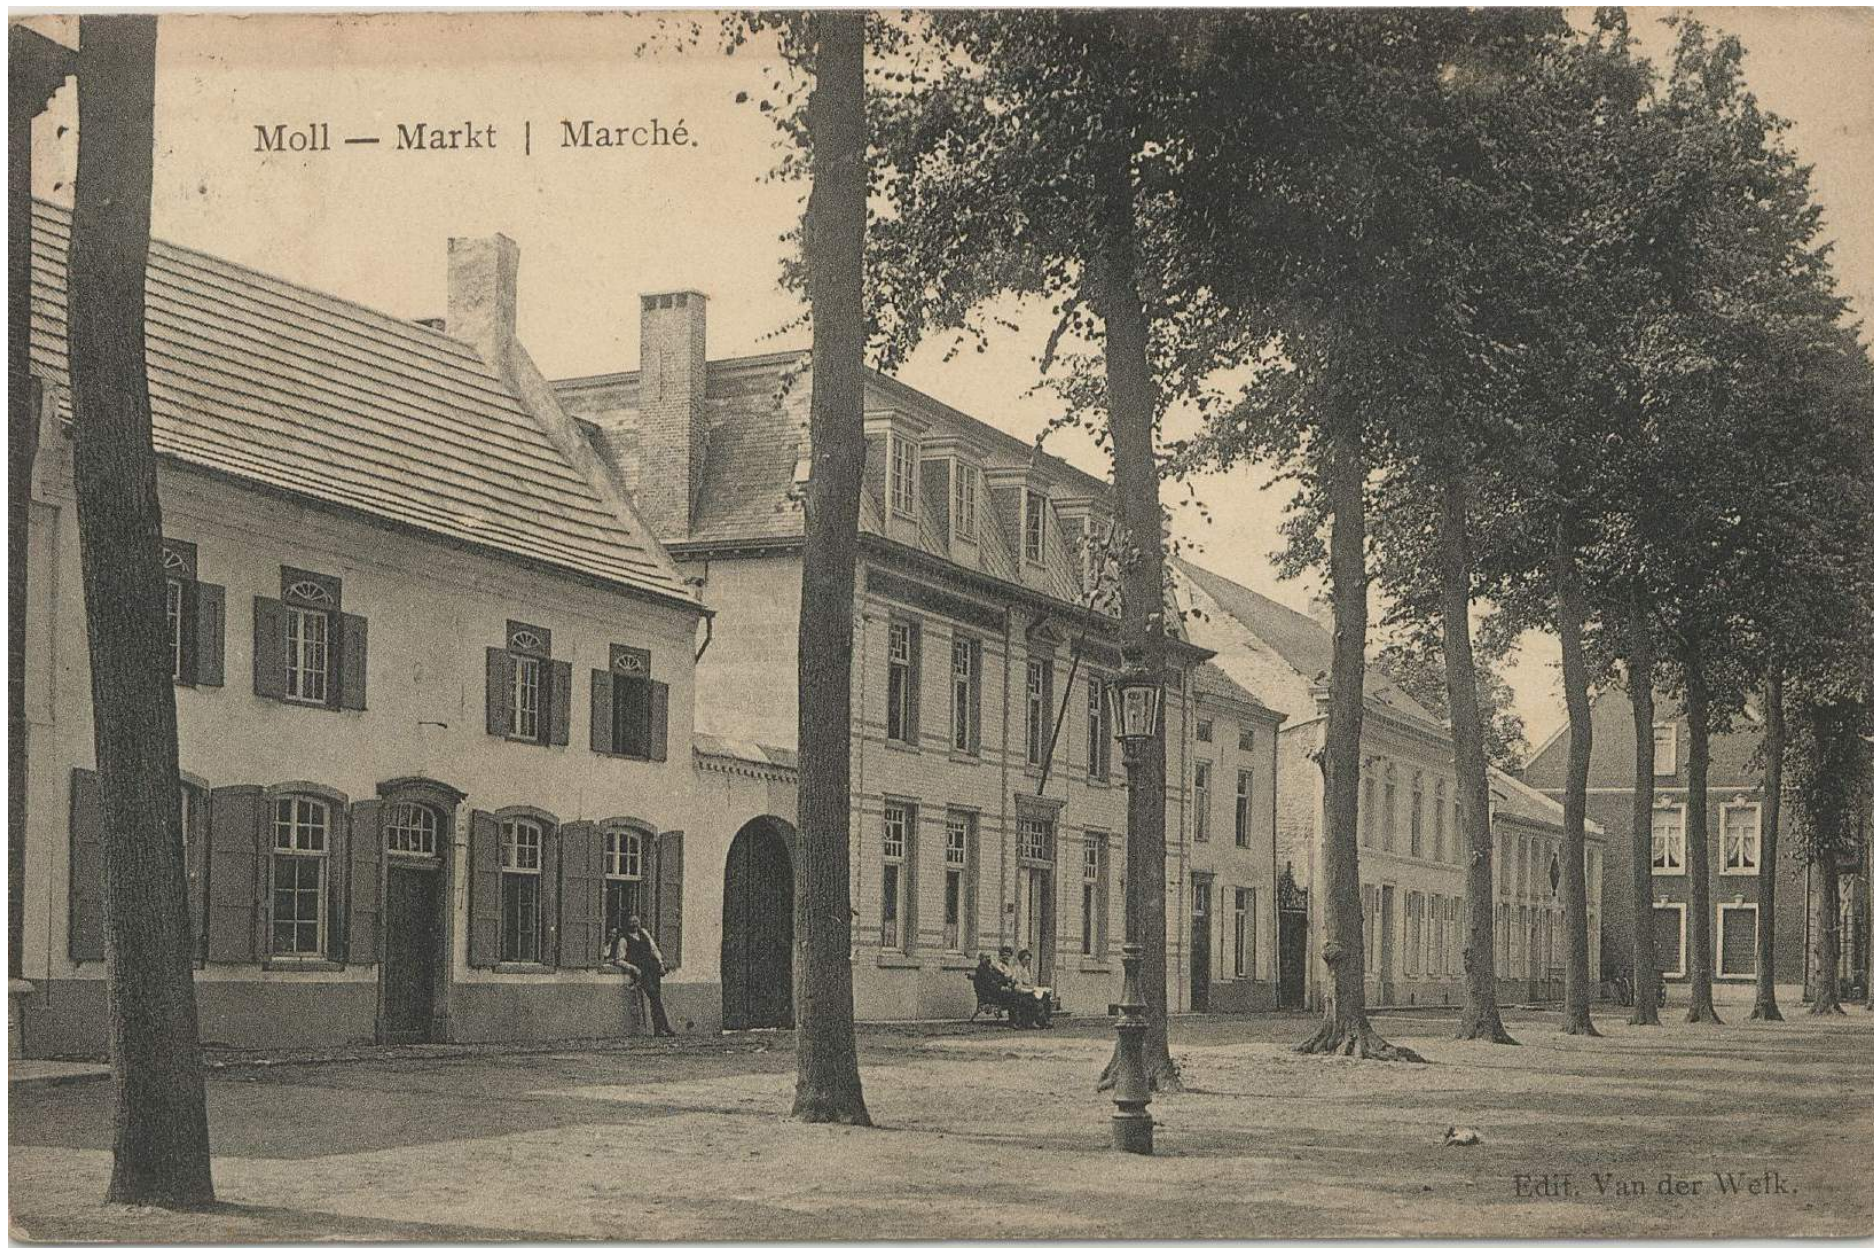
Afb. 23: Een foto genomen vóór 1900, in dat jaar werd het huis links van Huis Michel afgebroken en door het huidige gebouw vervangen. (huisnummer 36) Rechts van Huis Michel is Huis De Wildeman nog zichtbaar, afgebroken voor het verbreden van de Rivierstraat. De smeedijzeren poort tussen huis Michel en woning nummer 36 blijft heden bewaard. De linkerzijgevel van huis Michel is vandaag gecementeerd met hierin getrokken schijnvoegen, dit is op deze oude foto niet te zien. ©Erfgoedbank Mol

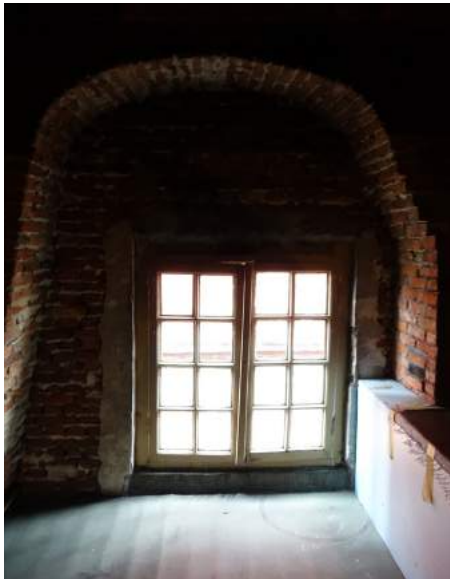
Afb. 34: Herplaatst oud raam

Het raam ter hoogte van de zolder is een oud raam, met authentiek schijnwerk, geprofileerde glasroedes, deels bewaarde ambachtelijke mondgeblazen beglazing, fraaie ingewerkt knieren en sluiting met draaibare makelaar. De onderzijde komt gelijk met de bovenzijde van de zoldervloer. Het raam is ouder dan 1887, mogelijk zelfs laat achttiende-eeuws, de klein-houtverdeling werd in de laat-negentiende-eeuwse ramen nergens gebruikt, men verkoos zowel in voor- als achtergevel ramen met grotere glasoppervlaktes. Aan de binnenzijde van het raam is zichtbaar dat het bovenlicht ervan verwijderd werd, vermoedelijk werd het tijdens de verbouwingen uit 1887 of 1966 herplaatst in de zolderverdieping. (Afb. 34)

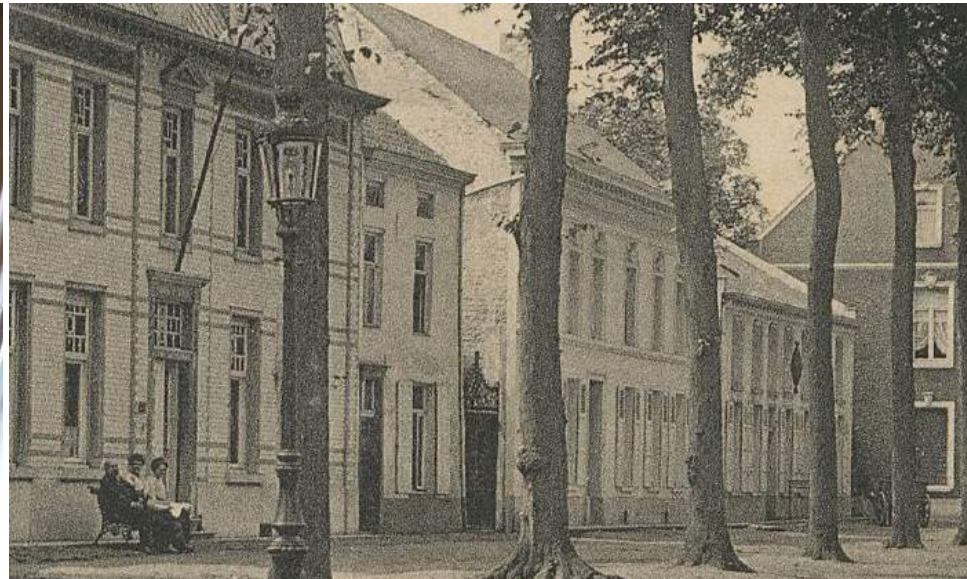
De aanvankelijke gevel, zonder de uitbreiding aan de tuinzijde, werd bepleisterd met een cementering. Deze afwerkingslaag is nog niet zichtbaar op historische foto's, wanneer de laag werd aangebracht is niet bekend. (Afb. 35) In de cementlaag werden lijnen getrokken, om natuursteen en voegwerk te imiteren. Ter hoogte van de eerste verdiepingsvloer zijn twee oude X-vormige ankers zichtbaar, deze maken deel uit van het oude huis vóór de aanpassing in 1887.

Afb. 35: De zijgevel is op deze oude foto nog niet bepleisterd

- onderzoek naar de bouwfysische staat van de cementering, bij voorkeur wordt deze hernomen in een dampopener materiaal. Dient onderzocht te worden door bijkomend materiaaltechnisch onderzoek of het aanwezige vocht in de muur het gevolg is van die cementering of van opstijgend vocht.
- behoud en restauratie van het waardevolle schrijnwerk

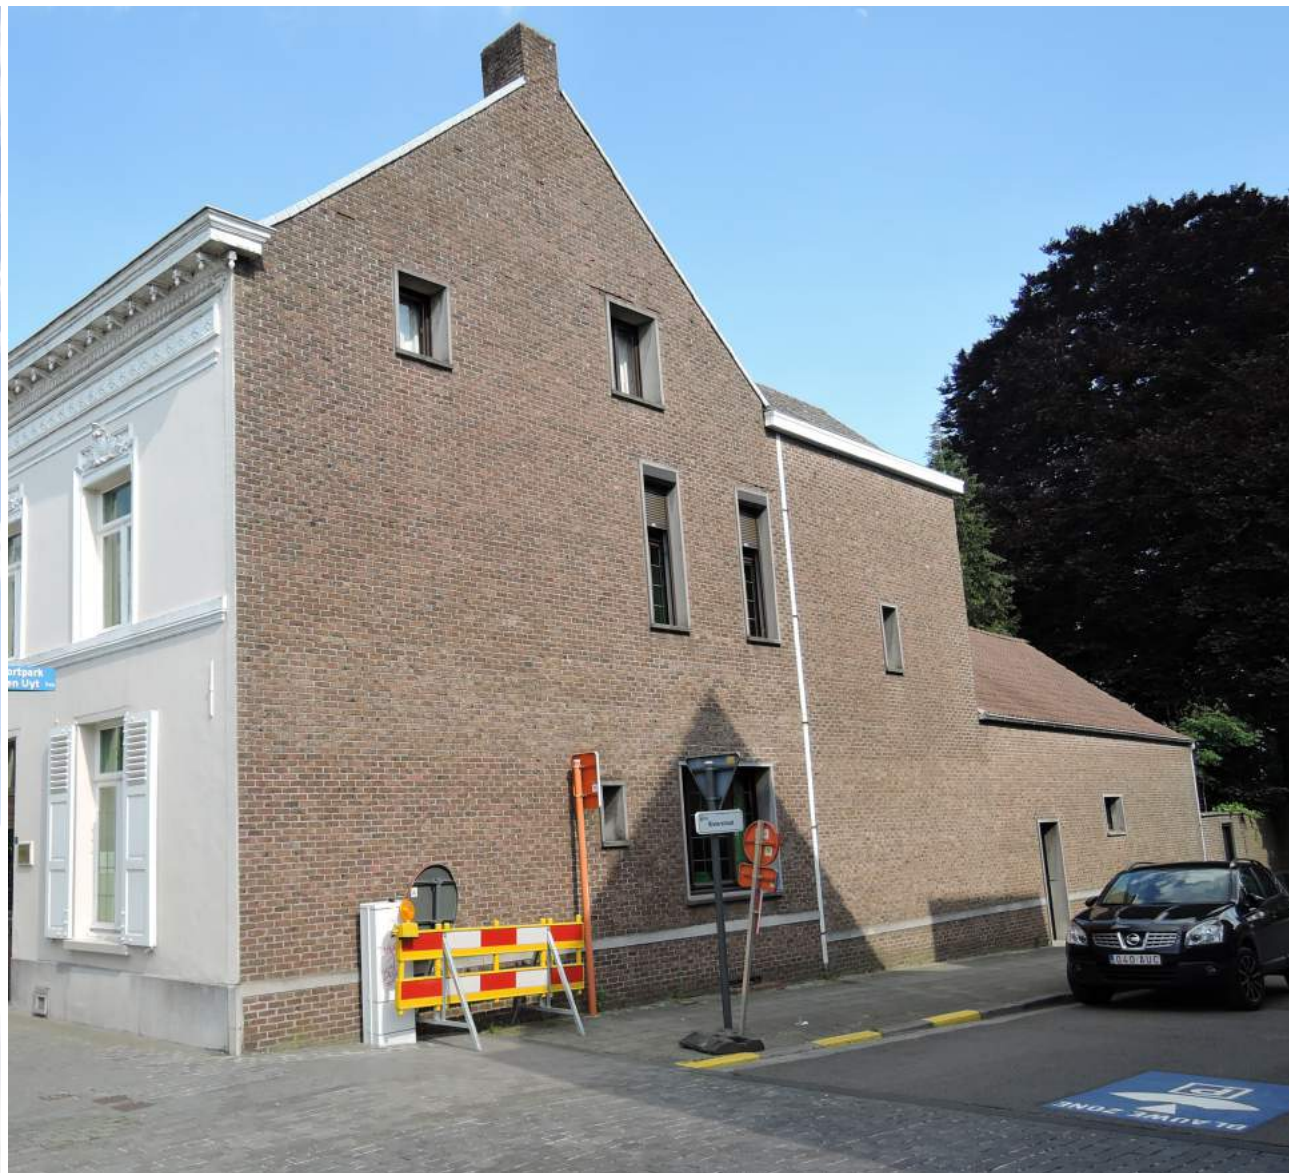
Afb. 36: Bouwspoor nieuwe bakstenen zijgevel

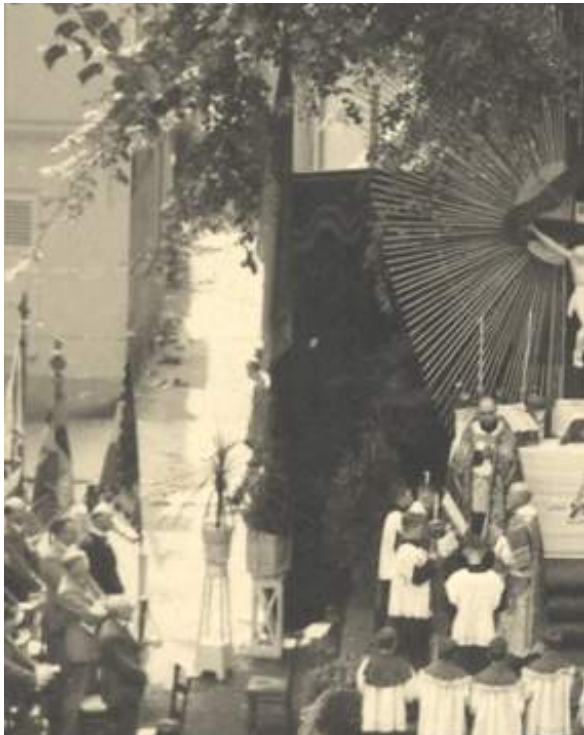
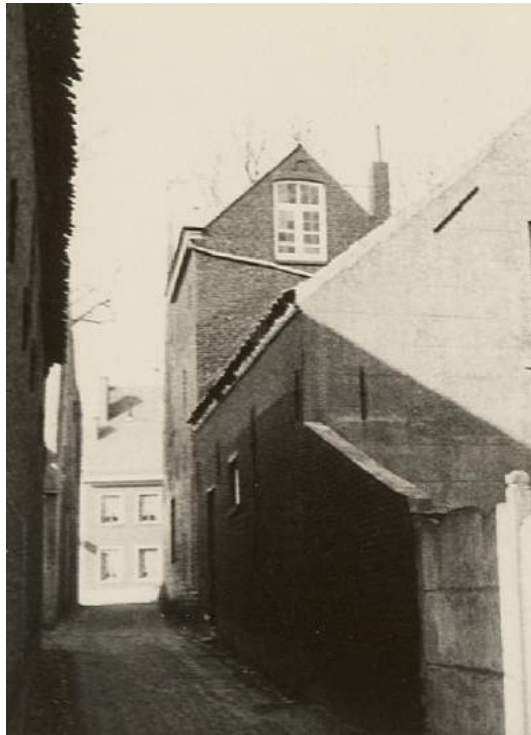
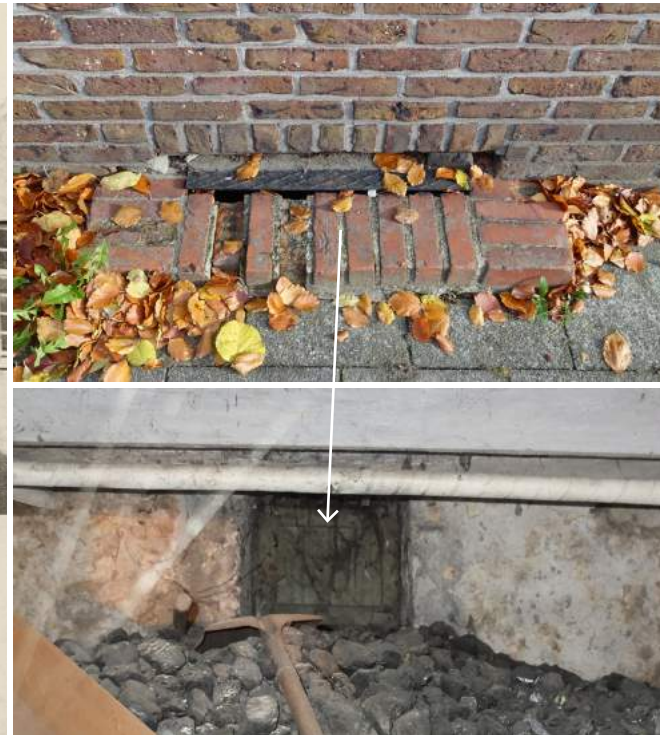
Afb. 37: Oude foto's van de zijgevel, beide vóór 1966

Onderaan de gevel is een keldergat zichtbaar, waarlangs de kolen tot in het kolenkot in de kelder werden geschept.

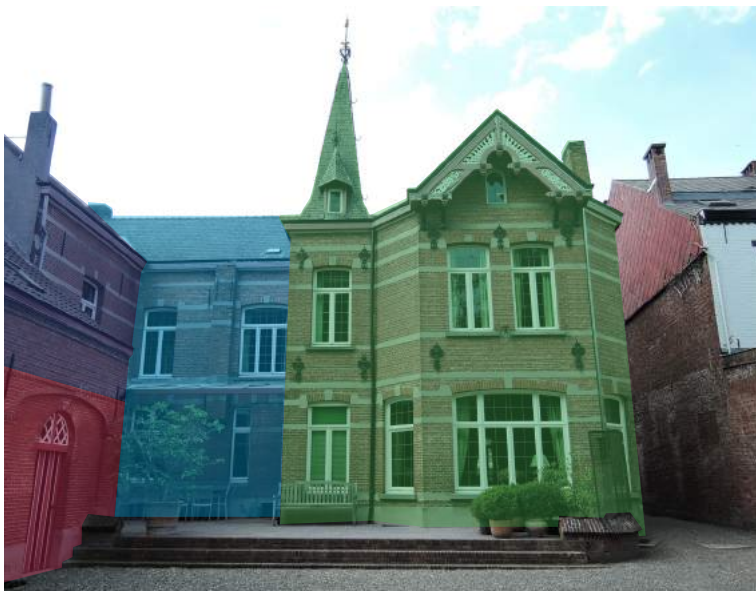
oudste kern

ca 1865

ca 1905-1915

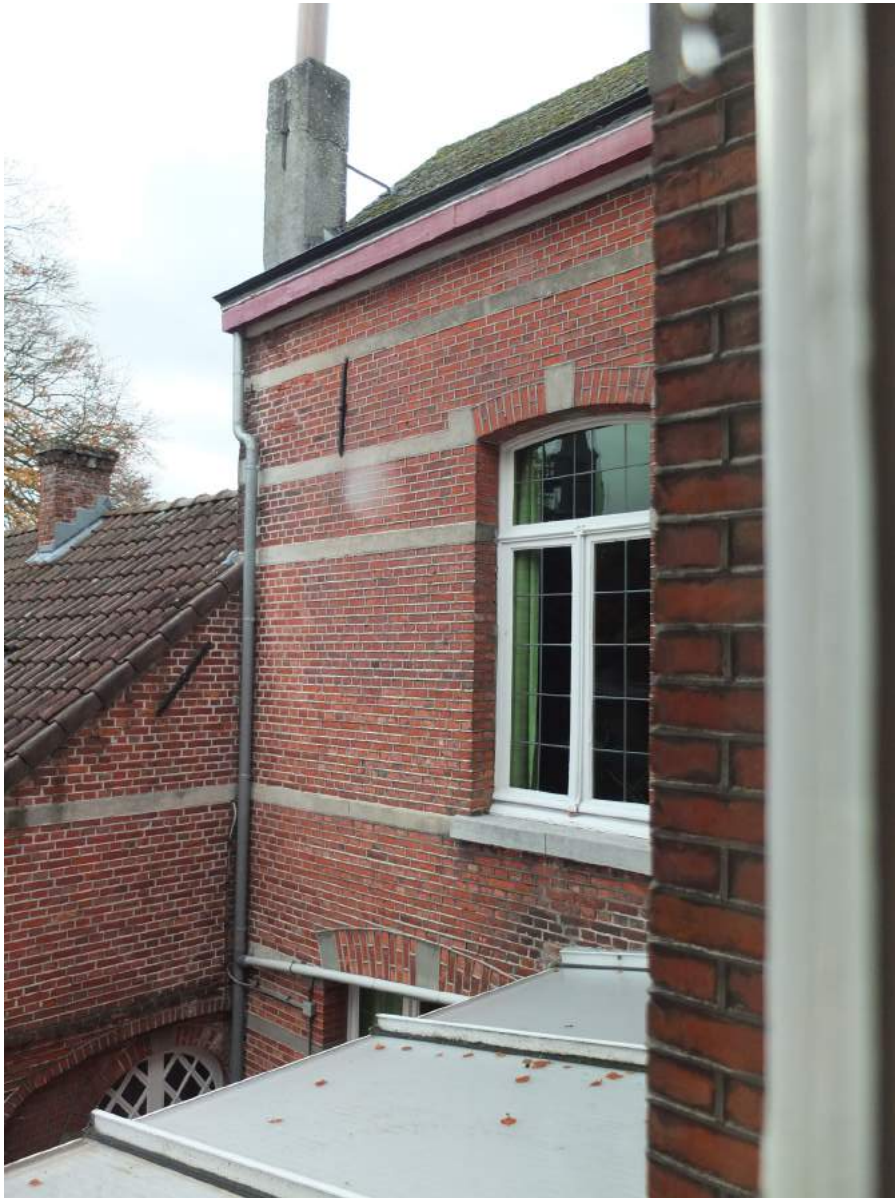
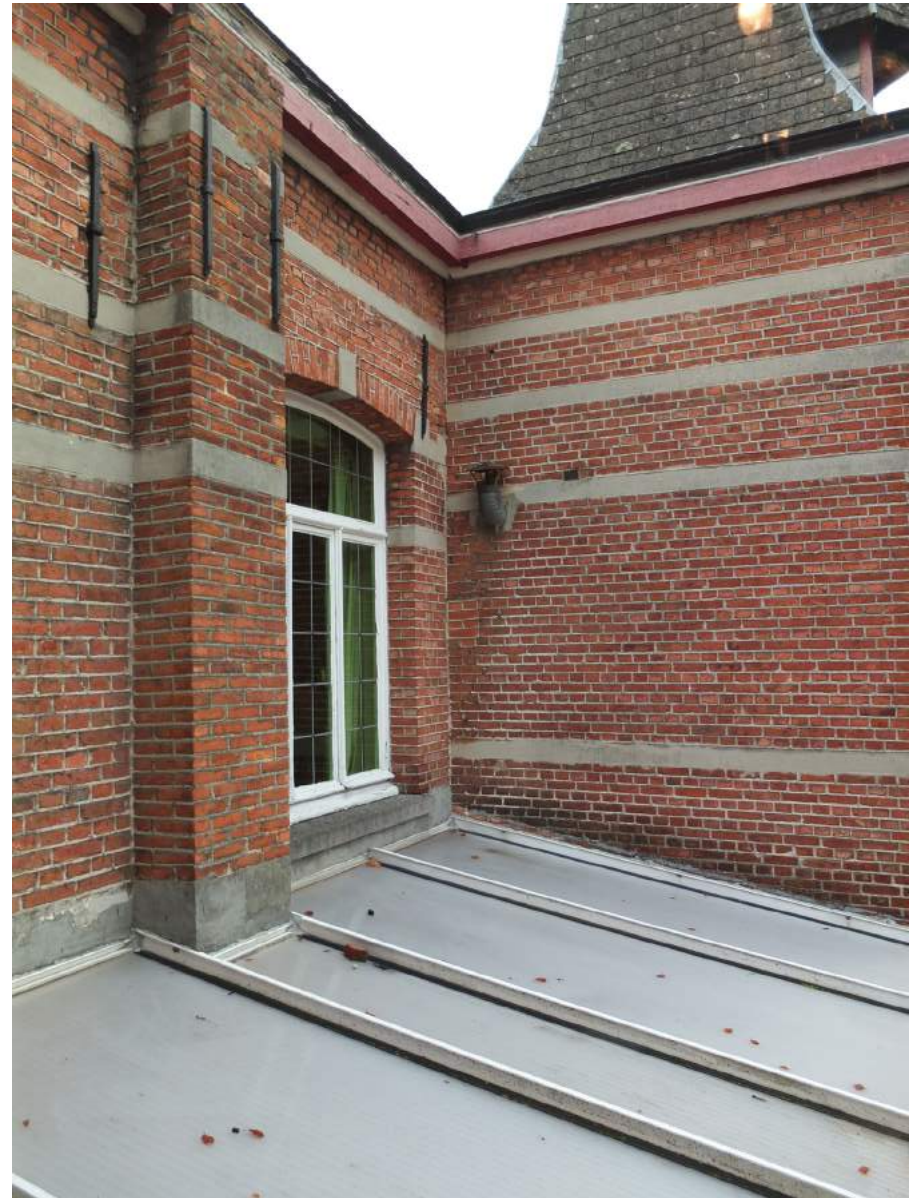
De verspringende achtergevel heeft een overkragend dak met sierlijk uitgewerkte windborden met ajourwerk. De segmentbogige muuropeningen werden ingevuld met groen glas-in-lood, wat mogelijk nog te dateren is aan het begin van de twintigste eeuw. De kleurstelling van het schrijnwerk is mogelijk nog deels oorspronkelijk, de witte kleur van de ramen lijkt dit niet te zijn. In functie van het herschilderen van het schrijnwerk is stratigrafisch onderzoek aangewezen.

Het torentje is bekroond met een torenspits met dakkapel en leien. Bovenaan een sierlijke smeedijzeren bekroning. De dakkapel met venstertje had behalve een sierende functie ook tot doel het torentje toegankelijk te maken voor inspectie en herstellingen. Door het verlaagde plafond in de badkamer op de eerste verdieping is momenteel niet zichtbaar waar het toegangsluik tot de torenspits gesitueerd is.

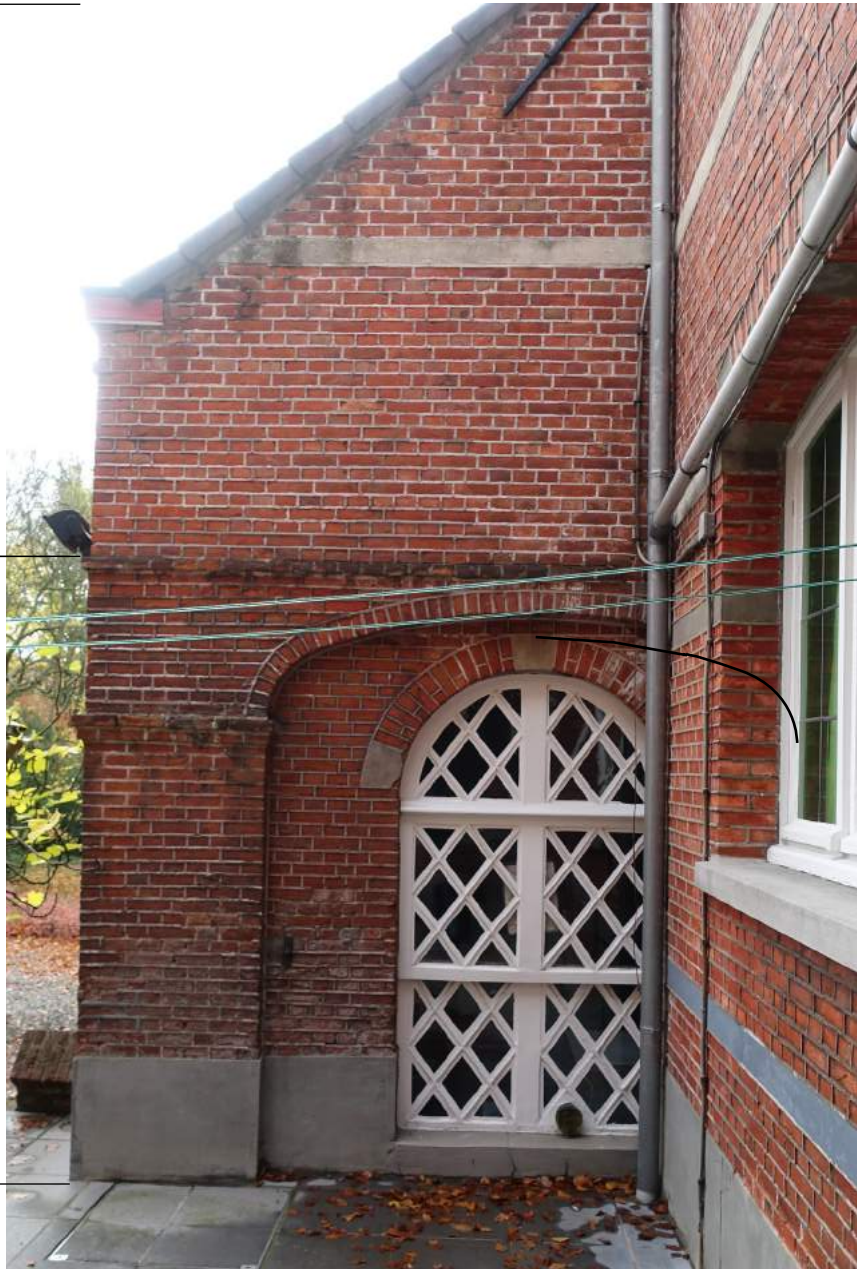
Afb. 39: Een oude foto van de achtergevel met een venster i.p.v. deur

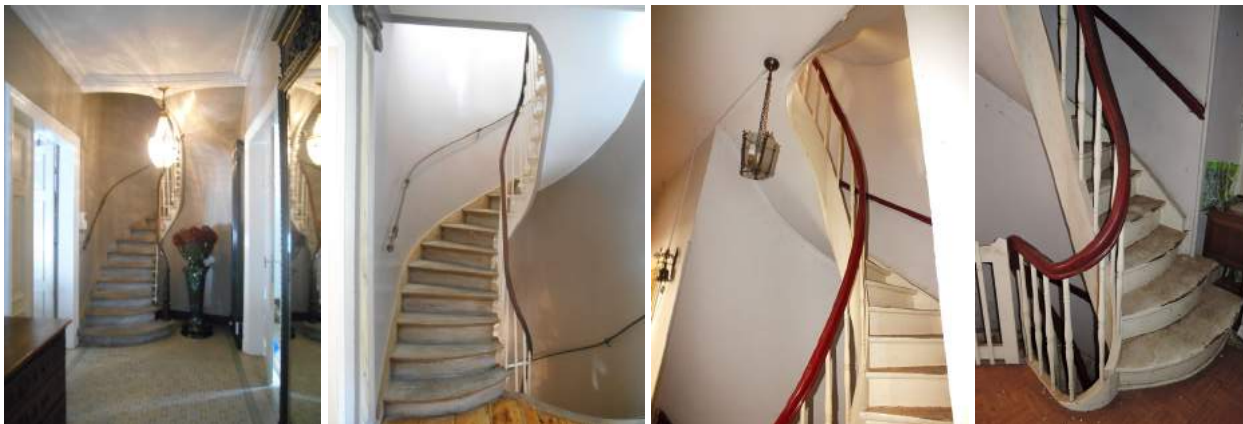
Afb. 49: Referentiefoto's compacte slingertrap uit de negentiende eeuw ©ARAT

> de wenteltrap heeft fijne balusterleuningen en uitgewerkte trappaal, het geheel is overschilderd met een houtimitatie. De trap is niet de oorspronkelijk trap, maar vermoedelijk te dateren omstreeks het midden van de twintigste eeuw. Het is duidelijk dat de vroegere compactere trap vervangen werd om een grotere, comfortabelere trap te plaatsen. Vermoedelijk was de trap vroeger een compacte wenteltrap, met toegang tot kelder en vestibule. (Afb. 49)

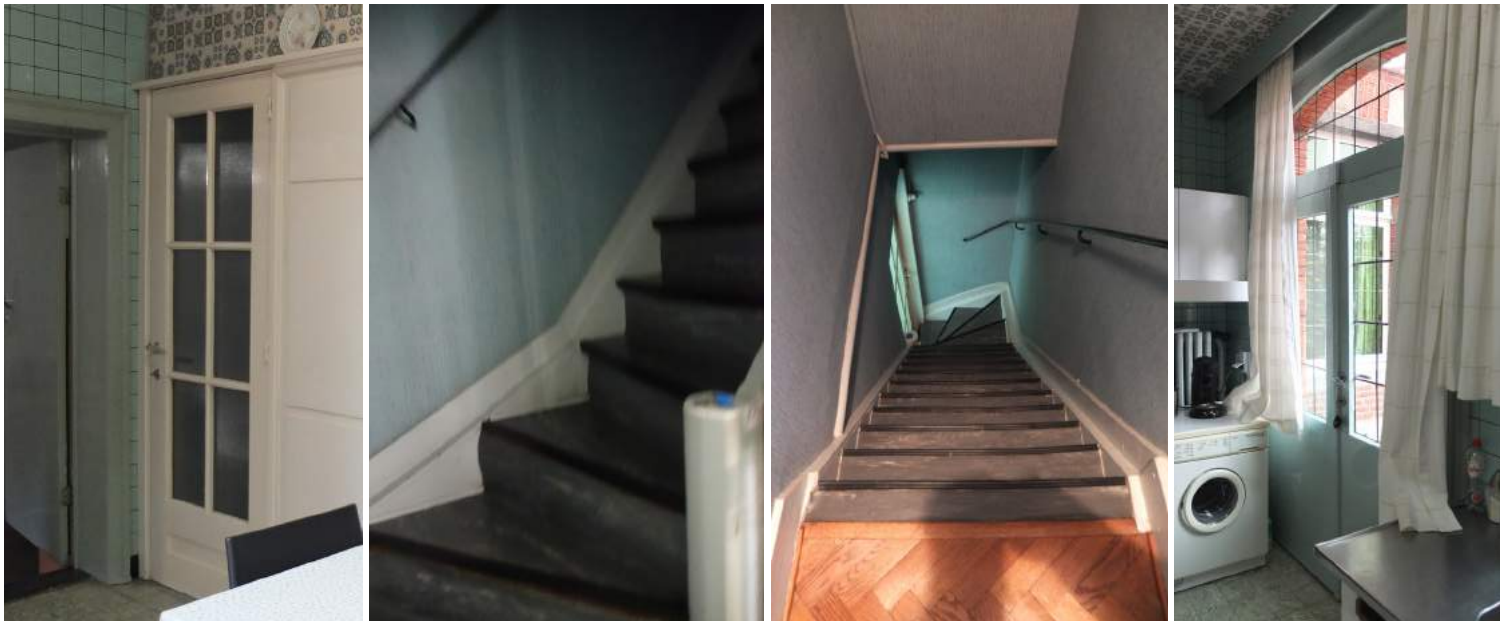
De keuken behoorde aanvankelijk ook tot de dienstruimtes, die enkel door het dienstpersoneel gebruikt werden. De oorspronkelijke dienstrap naar de verdieping en zolder bleef bewaard. Vermoedelijk was de verdieping boven de keuken de slaapkamer van de meid. De dienstrap is toegankelijk via een deur die ingewerkt werd in de keukenwand. De keukenwand is een fraai bewaarde keuken uit het midden van de twintigste eeuw. Ook de glazen voorraadpotten bleven bewaard.

> Dubbele deur naar het terras, oud schrijnwerk met vernieuwd beslag maar met de oude scharnieren. De deur is wellicht samen te dateren met de uitbouw, omstreeks 1910

Afb. 53: Dienstrap

Afb. 54: Deur naar terras

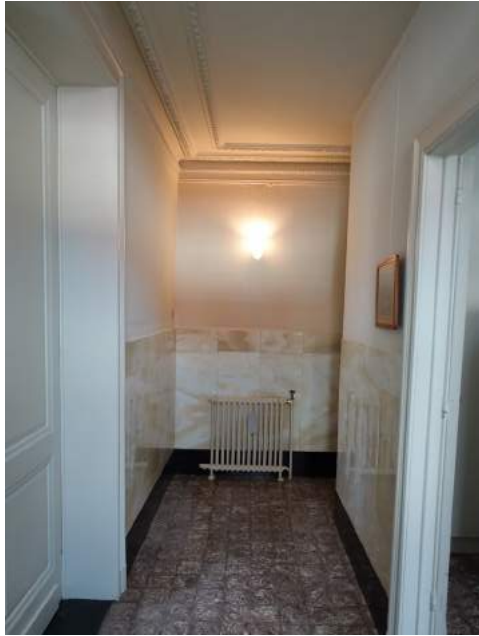
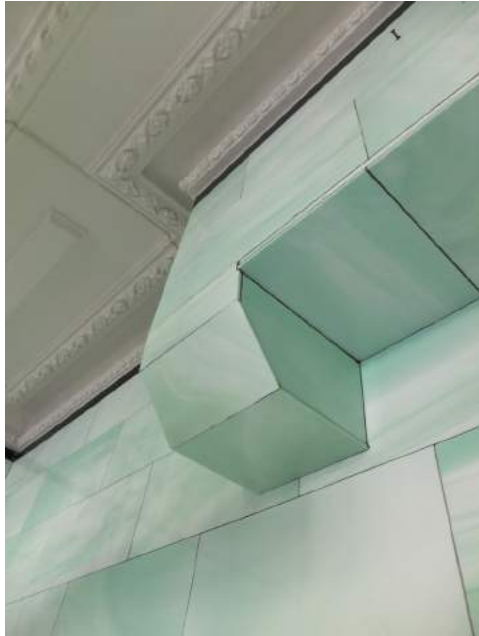
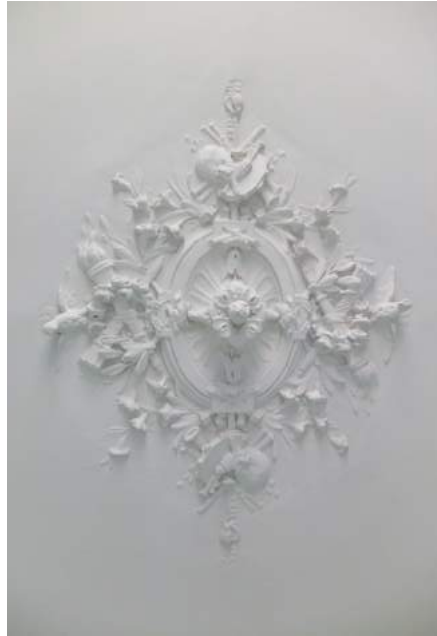
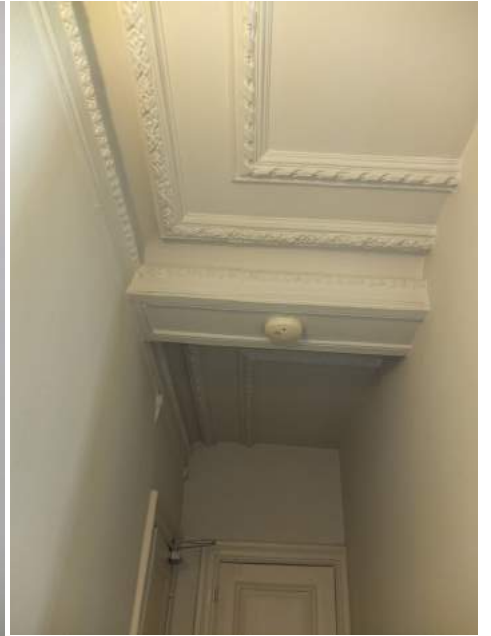
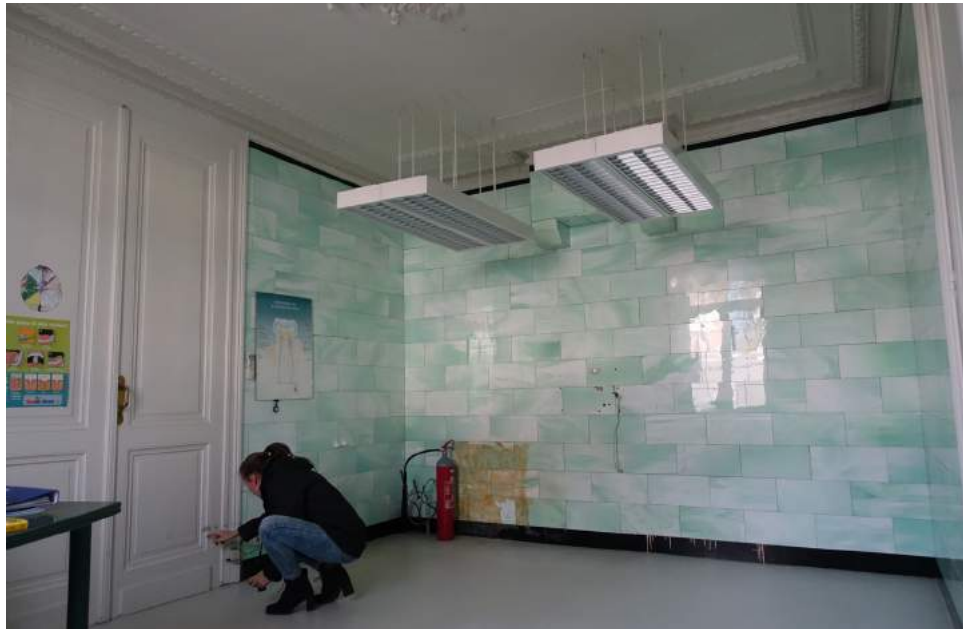
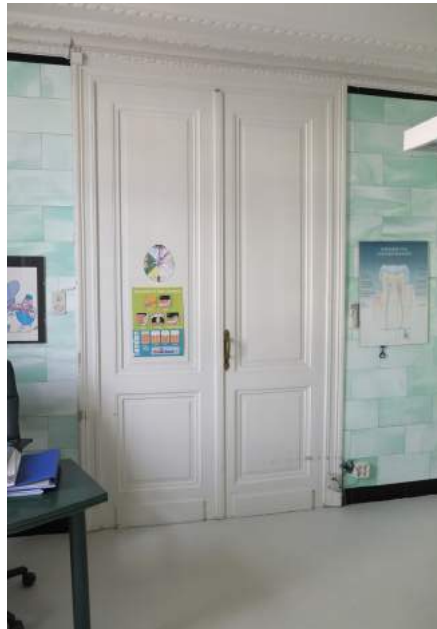
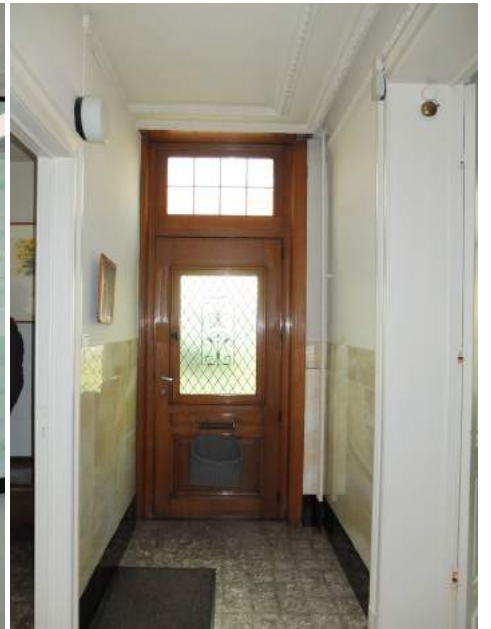
WASPLAATS

De wasplaats bleef goed bewaard. De ruimte behoorde net zoals de keuken bij de dienstruimtes, de was werd gedaan door de dienstmeid. De ketel waarin het wasgoed gekookt werd bleef bewaard. Meestal werd de was op de zolder gedroogd, waar de kleren werden opgehangen aan droogstokken.

> Oud schrijnwerk met ijzeren glasroedes uit 1887 of ouder. Het schuifraam kon men open zetten tijdens het koken van de was om het lokaal te ontdoen van alle stoom. Tussen de ruitejes zit nog ambachtelijke mondgeblazen glas.

> De wasketel bleef integraal bewaard, met stookruimte onderaan, ijzeren ketel en houten deksel.

> Oude opgeklampte buitendeur uit 1887 of ouder, met oud bovenlicht met ijzeren glasroedes. De glaspartijen met ijzeren glasroedes bevatten nog ambachtelijke mondgeblazen glas

> Een oud fornuis van het merk Efel bleef bewaard, vermoedelijk stond dit aanvankelijk in de keuken en werd het vervangen door een moderner fornuis. De bijhorende kolenbak bleef bewaard. Het geheel staat voor een schoorsteenmantel. De roosters aan de voorzijde maakten dat men het fornuis als verwarming kon gebruiken.

> De buitendeur naar de Rivierstraat is nieuw

> Oude paneel deur naar de keuken, slijtsporen van het verdwenen hefslot, vernieuwd beslag

> De vloer van de wasplaats werd vernieuwd.

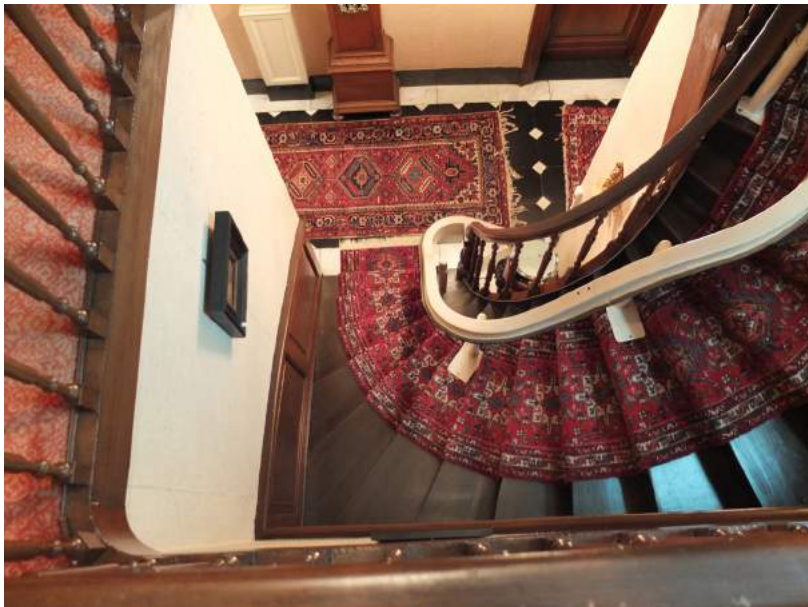
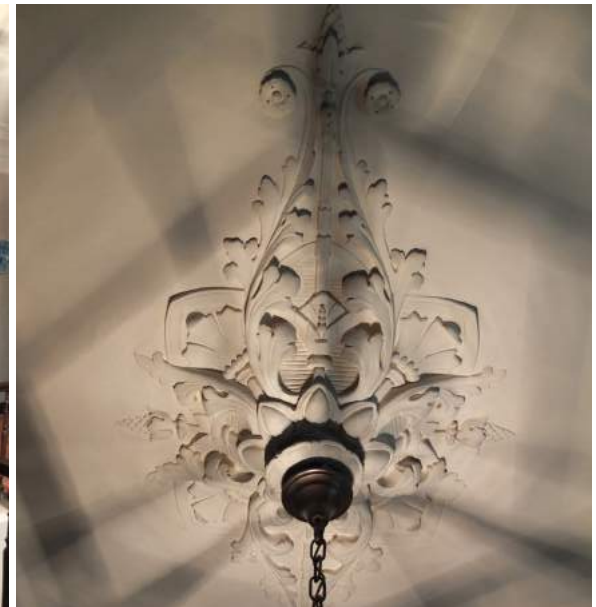
TRAP EN OVERLOOP

De traphal met grote overloop is het resultaat van een verbouwing uit de twintigste eeuw. Dat er na 1887 nog aanpassingen gebeurden kan bijvoorbeeld afgeleid worden uit de schoorsteen van de gelijkvloerse verdieping die nergens op de eerste verdieping terug te vinden is. De plaats van de afgebroken schoorsteen werd op het plannetje aangeduid in rode kleur. (Afb. 55)

Wat opvallend is aan de eerste verdieping zijn de zeer lage deuren. De plafonds zijn hoog genoeg om hogere deuren te kunnen plaatsen, wat in de negentiende eeuw zeker wenselijk was. De lage deuren hebben te maken met de oudere kern van de woning, de deuren zijn nog een restant uit de bouwperiode vóór 1887, nog voor het verhogen van de voorgevel en de zoldervloer. Mogelijk bleven enkele oude muurmassieven met oude deuropeningen bewaard. Het beslag van de deuren werd aangepast, het huidige beslag is te dateren in de eerste helft van de twintigste eeuw.

De spiegel op de overloop is vermoedelijk een negentiende-eeuws exemplaar dat aan het huis verbonden is. Het plafond boven de overloop is bepleisterd en voorzien van lijstwerk en een gipsen rozet, te dateren aan het begin van de twintigste eeuw. De vloer is bekleed met kamerbreed tapijt, van hetzelfde type als de zitkamer. Het is een recentere toevoeging.

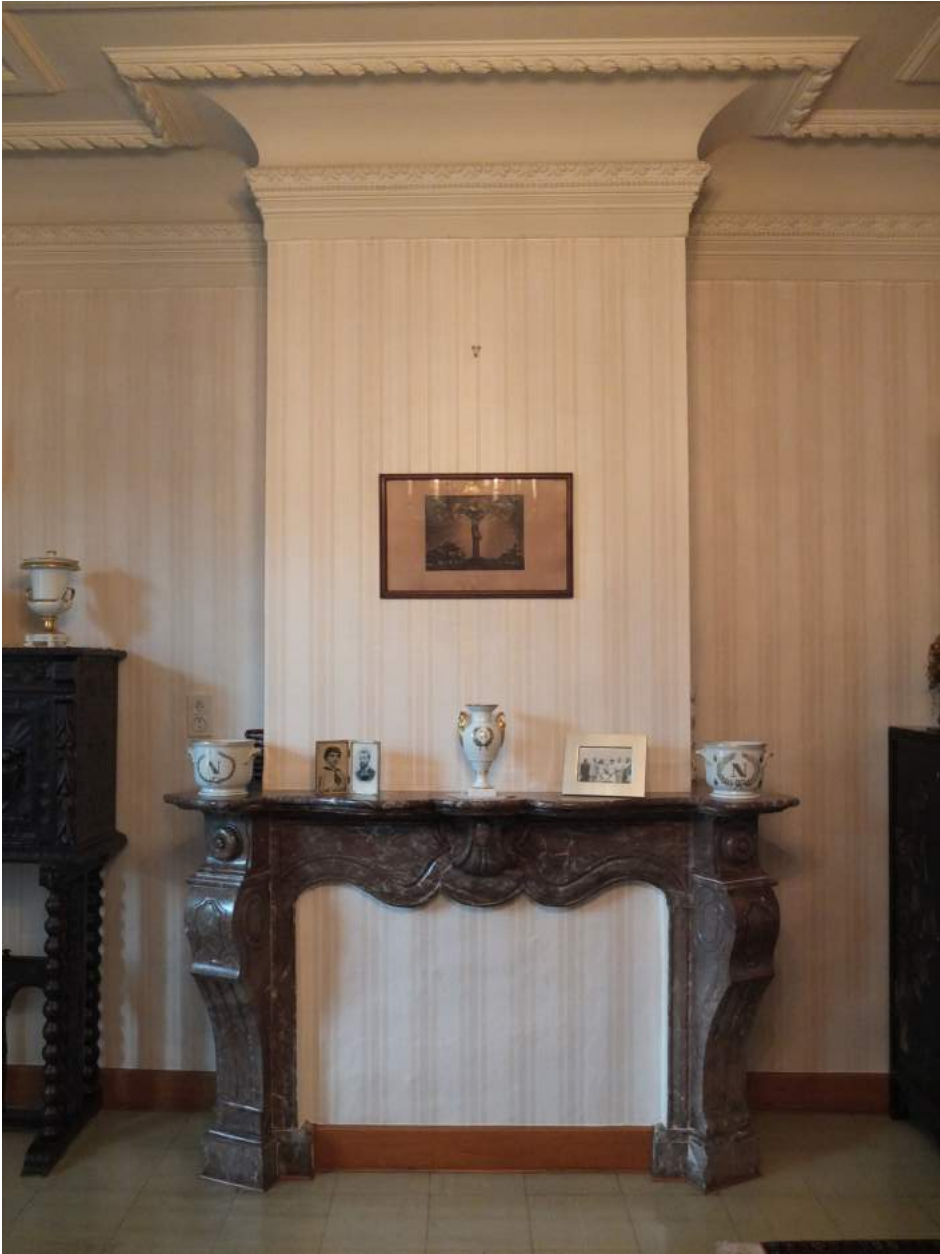
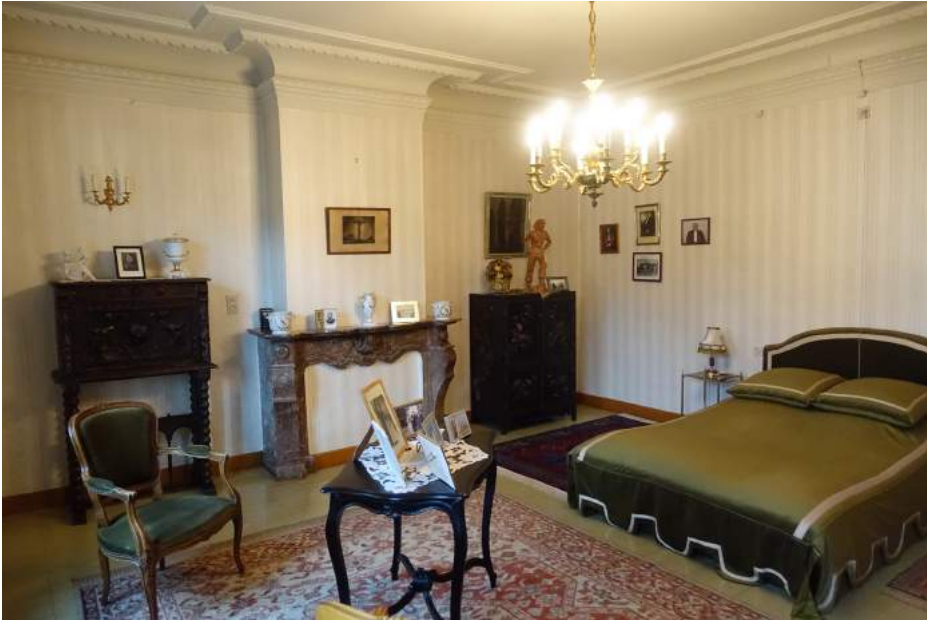
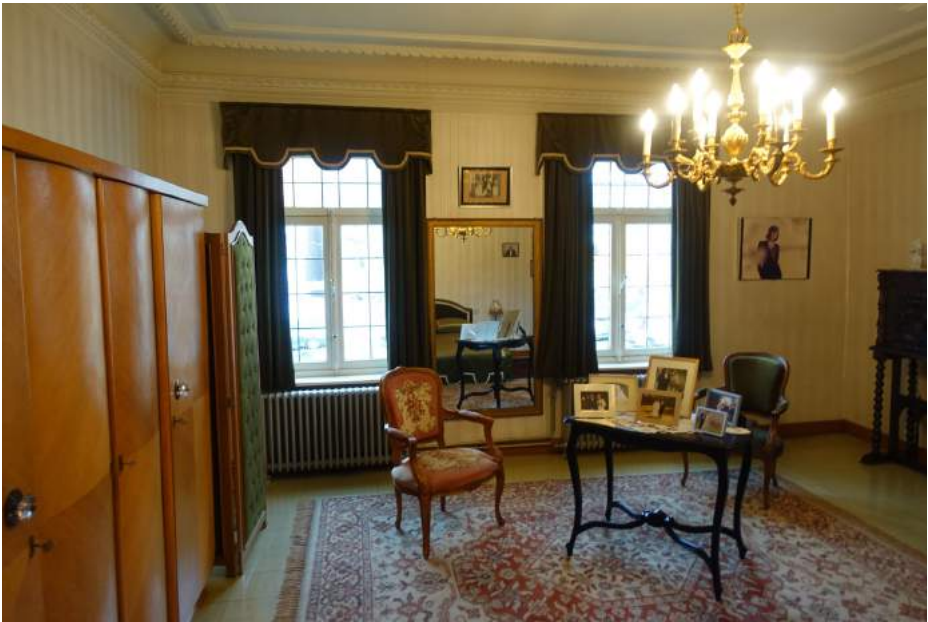
RUIMTE 1.1

Deze grote slaapkamer heeft een redelijk authentieke interieurafwerking. Het lijstwerk van het plafond werd minder overschilderd dan dit van de overloop en traphal en kan dus voorzichtig vroeger gedateerd worden, mogelijk uit 1887.

> Het schrijnwerk van de ramen is oud schrijnwerk met pompspanjolet.

> De vloer is bekleed met vinyl, wellicht bleef de oude plankenvloer hieronder bewaard.

> De schoorsteenmantel in deze ruimte is een marmeren exemplaar, mogelijk ook uit 1887. De marmersoort is een Belgische *rouge royale*, ook gebruikt voor de raamtabletten in de tandartspraktijk.

> De muren zijn bekleed met recent behangpapier. Mogelijk blijven hieronder oude lagen behangpapier bewaard.
