Opgemaakt te Herentals | november 2018

HUIS MICHEL MOL - CHE-STUDIE

LIGGING	Huis Michel Markt 38 2400 Mol
KADASTRALE GEGEVENS	Mol, Afdeling 4, Sectie F, perceelnummers 1093c en 1094c
DATERING	Zestiende eeuw, tweede helft negentiende eeuw
BESCHERMING	Monument
INVENTARISNUMMER	ID: 52720 (https://id.erfgoed.net/erfgoedobjecten/52720)
ONTWERPER	ARAT bvba, architect Philip Baelus Fraikinstraat 71 2200 Herentals www.arat.be T 014 24 86 90 info@arat.be

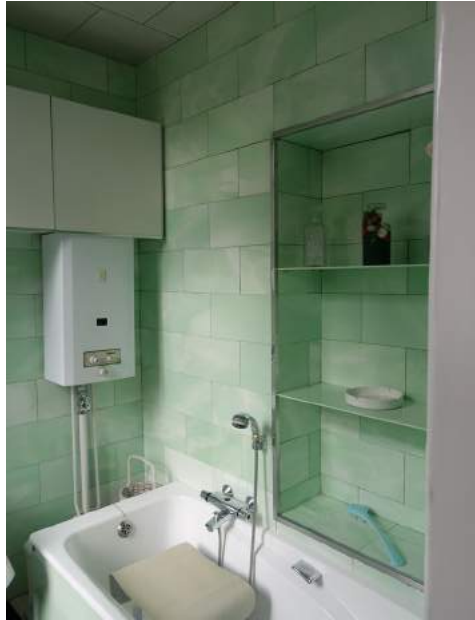
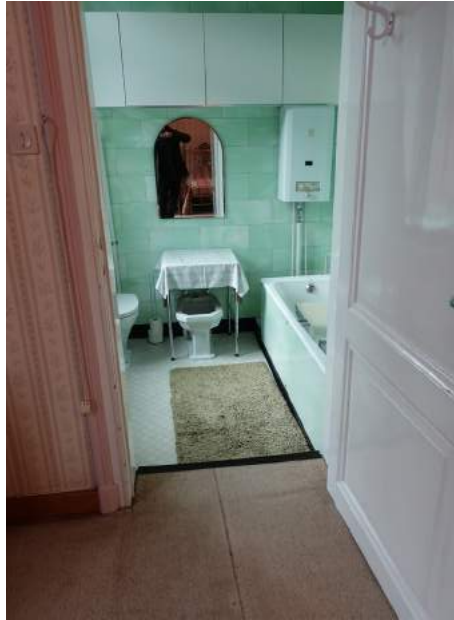
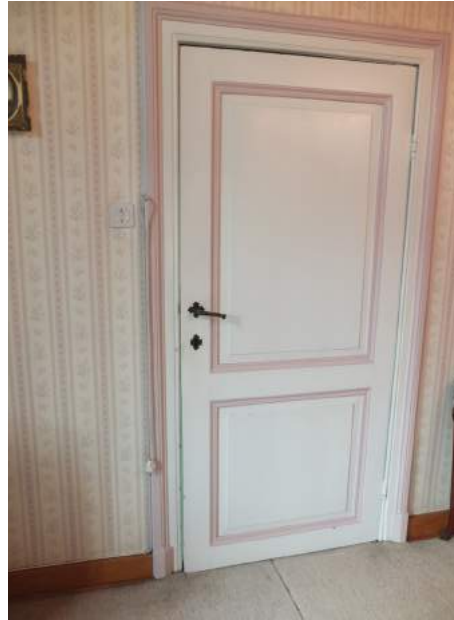
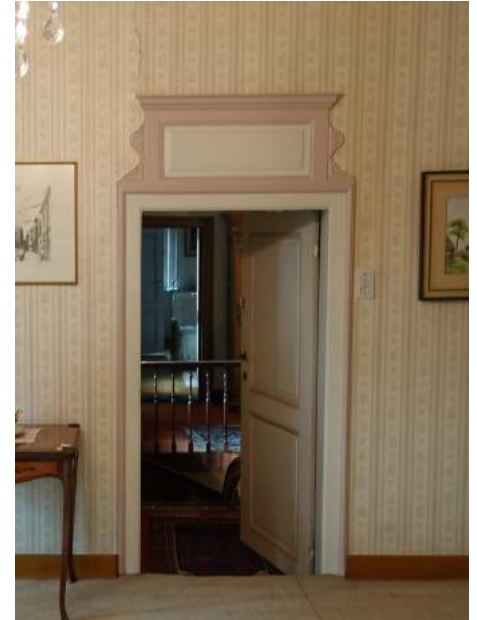
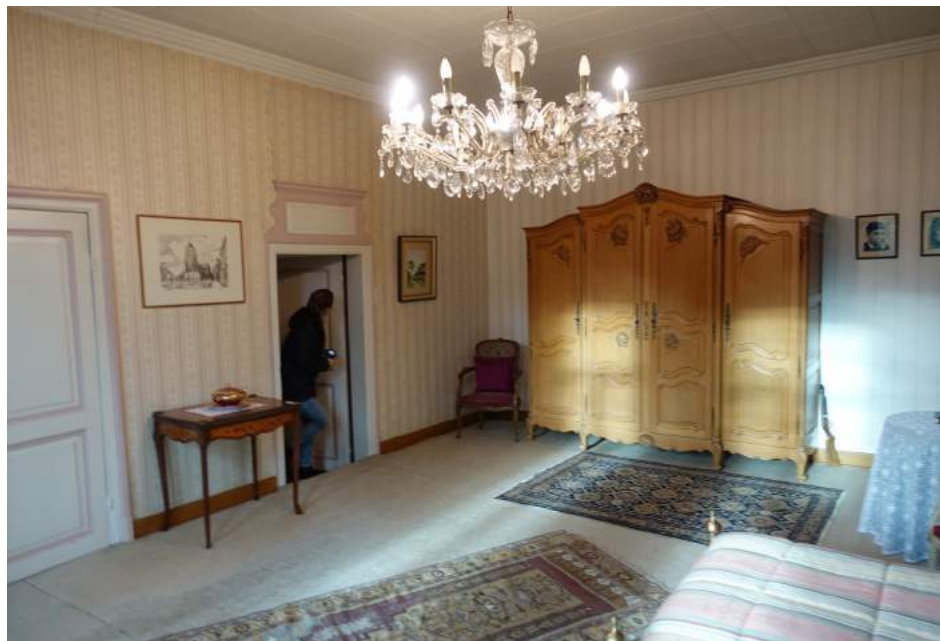
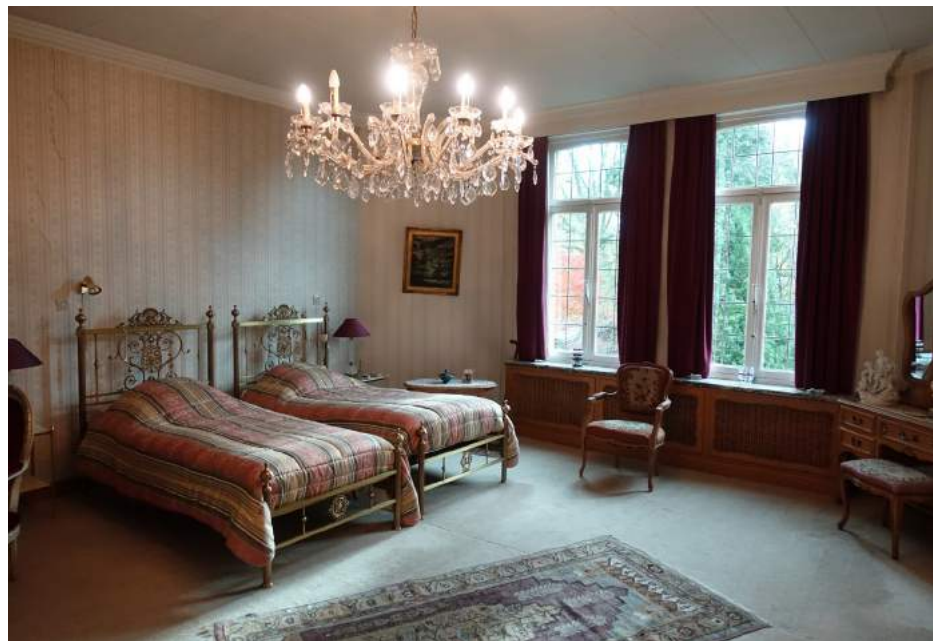
RUIMTE 1.2 EN 1.3

Tussen het vloerniveau van de overloop en van deze grote slaapkamer zit een niveauverschil van twee traptrades. Dit is te wijten aan de verbouwingswerken die nodig waren voor de aanbouw. Om deze te realiseren heeft men de oude achtergevel doorbroken, om dit op te vangen heeft men een nieuwe balk of poutrel moeten steken. Aangezien de vormgeving van het plafond van het salon op de gelijkvloerse verdieping niet toeliet een zware balk dwars over de ruimte te voorzien, heeft men het plafond vlak afgewerkt en de dikte van de balk naar boven toe opgelost. Hetzelfde niveauverschil komt ook voor tussen de vloer van de slaapkamer en deze van de badkamer in het torentje. Wegens de beperkte plafondhoogte in het torentje heeft men de vloer hier niet naar boven laten komen.

- > de vloer is bedekt met kamerbreed tapijt zonder erfgoedwaarde, mogelijk blijft de oude vloer hieronder bewaard
- > de muren zijn behangen met recent behangpapier
- > het plafond werd verlaagd, mogelijk blijft hierboven het oude plafond bewaard
- > de twee vensteropeningen bevatten het oorspronkelijke schrijnwerk met raamomlijsting en pompspanjolet
- > de deur naar de overloop is een oude deur met dessus de porte uit een oudere periode dan de inrichting van de kamer
- > de deur naar de badkamer is een paneeldeur uit het begin van de twintigste eeuw
- > de muren van de badkamer zijn bekleed met marbritetegels (zie ook tandartspraktijk)
- > het plafond van de badkamer werd verlaagd, waardoor het luik naar de torenspits niet meer toegankelijk is.
- > de vloer van de badkamer werd bekleed met de vinyl, mogelijk blijft hieronder een oudere vloerafwerking bewaard (kan marbrite zijn)

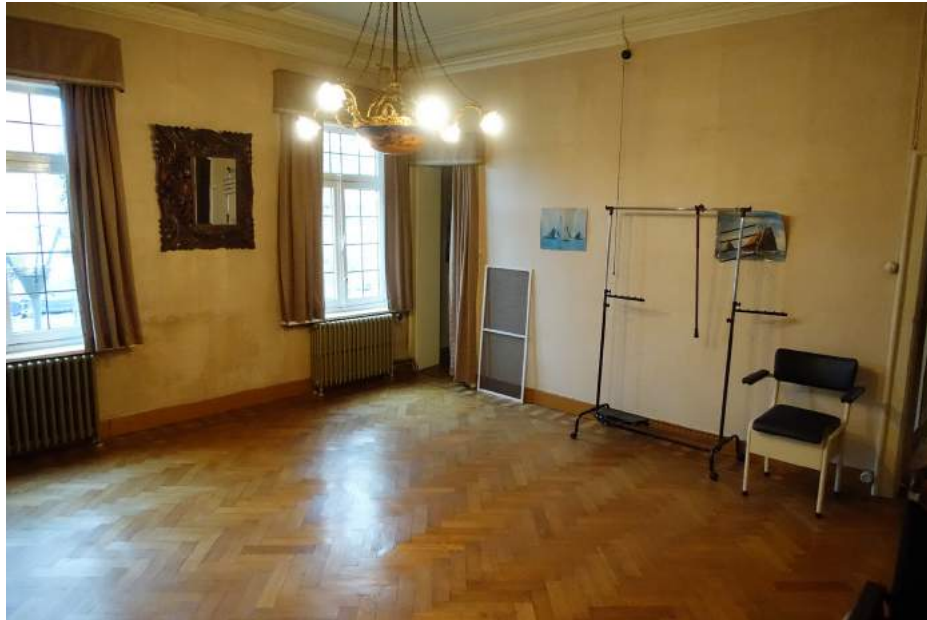
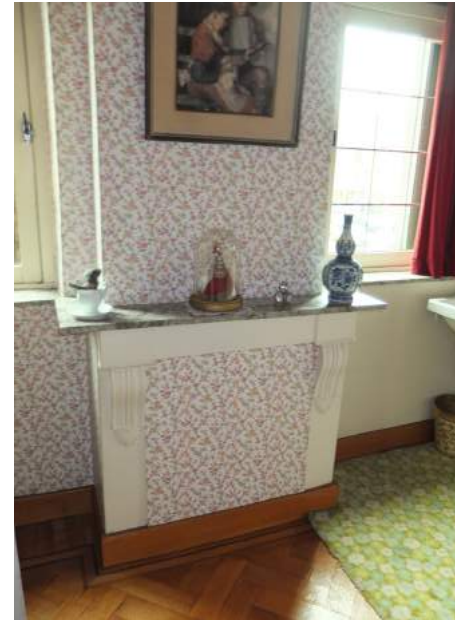
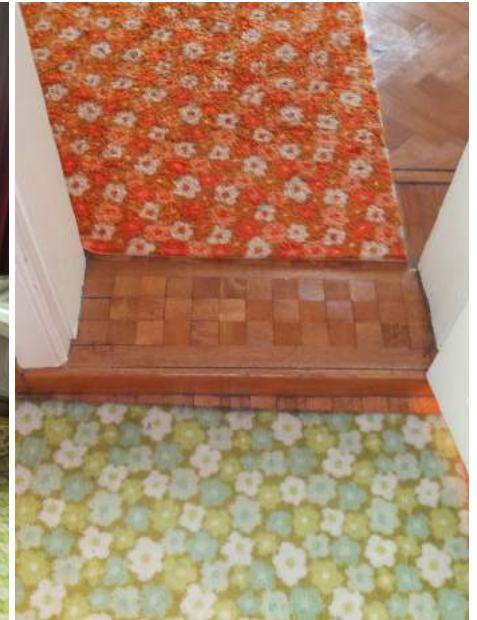
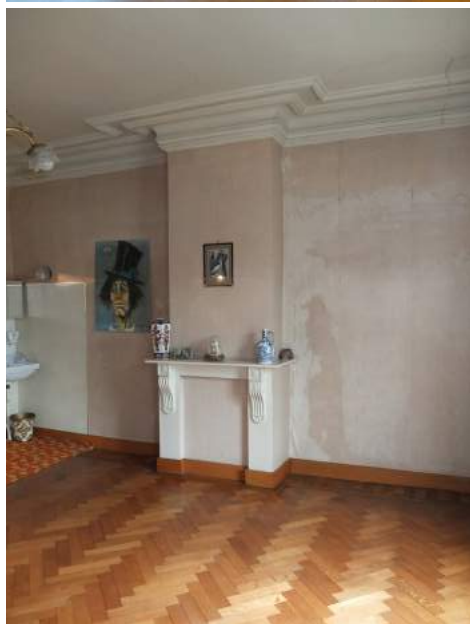
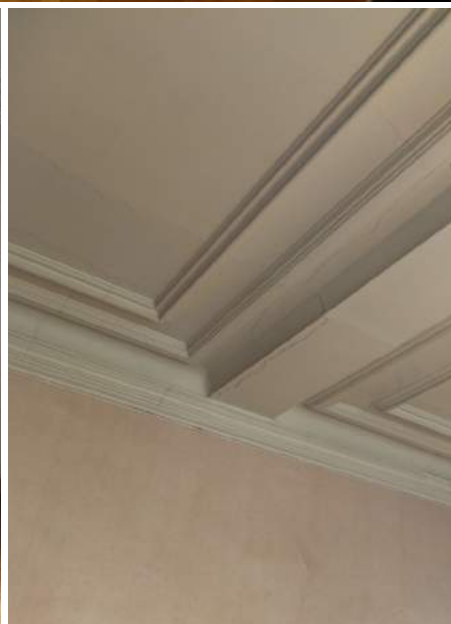
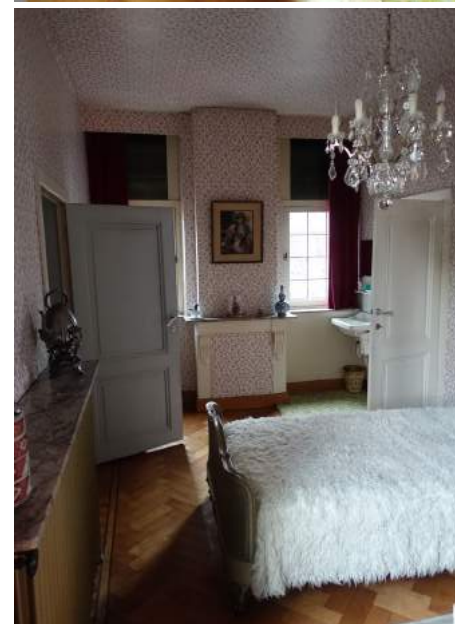
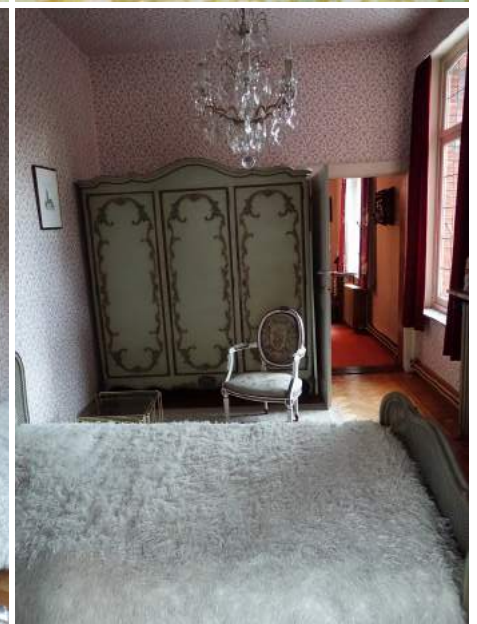
Ruimte 1.5:

- > parketvloer met fries in contrasterende houtsoort, moeilijk te dateren, vermoedelijk ca 1951
- > vlak bepleisterd plafond, bepleisterde moerbalken
- > behangpapier muren heeft geen erfgoedwaarde
- > oorspronkelijk vensterschrijnwerk met spanjolet, vernieuwde beglazing
- > oude deur naar de overloop
- > doorgang naar de naastgelegen slaapkamer (ruimte 1.6)

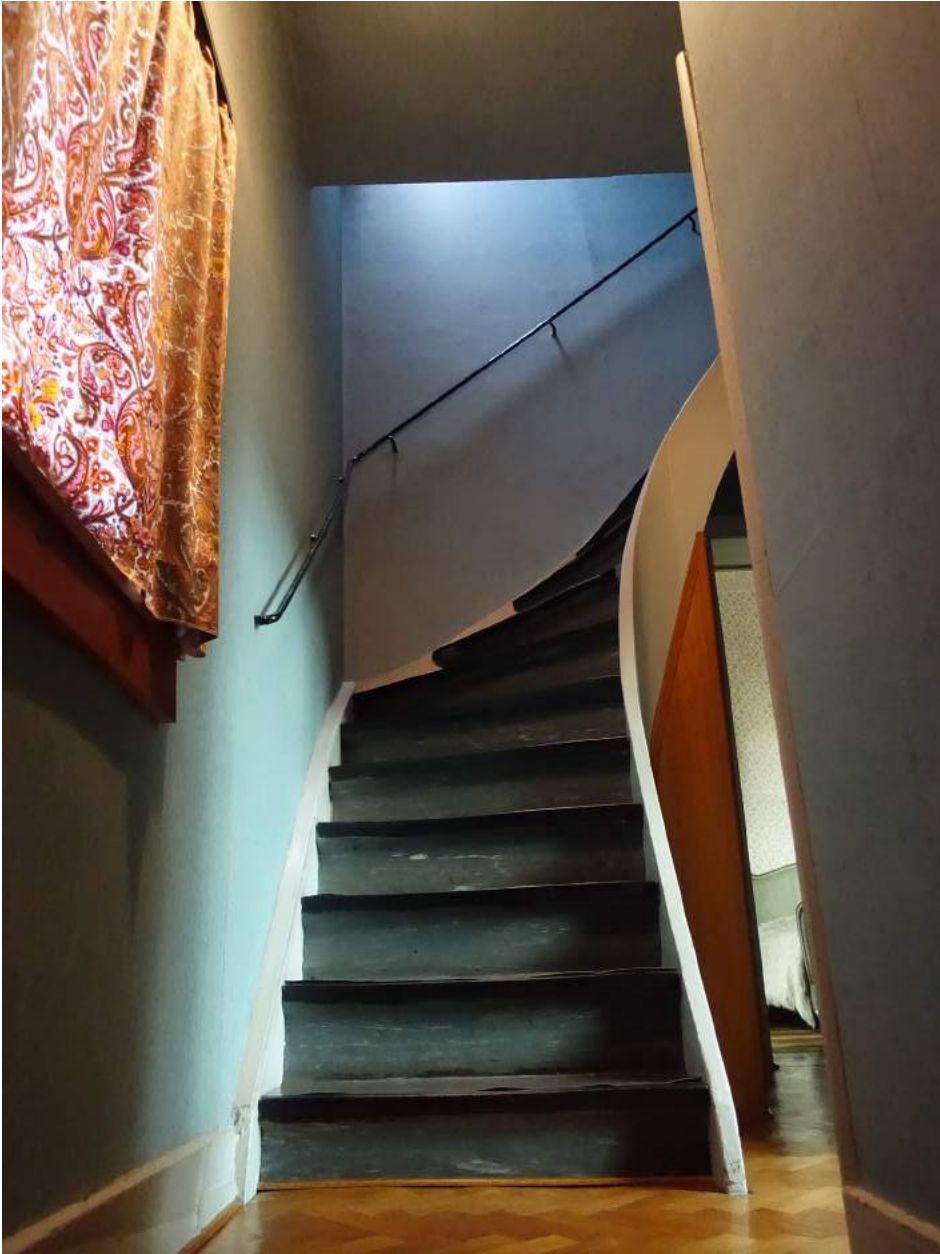
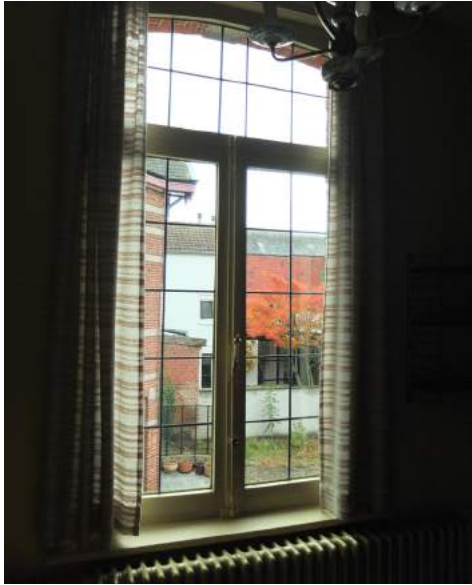
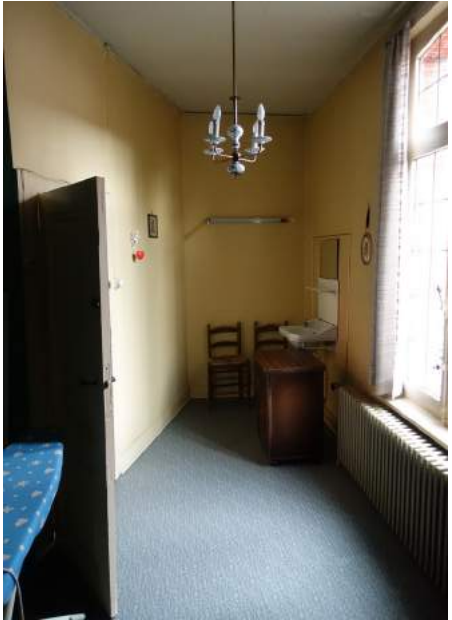
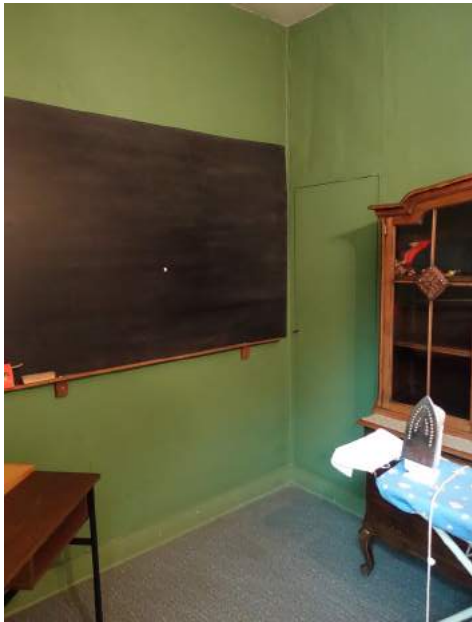
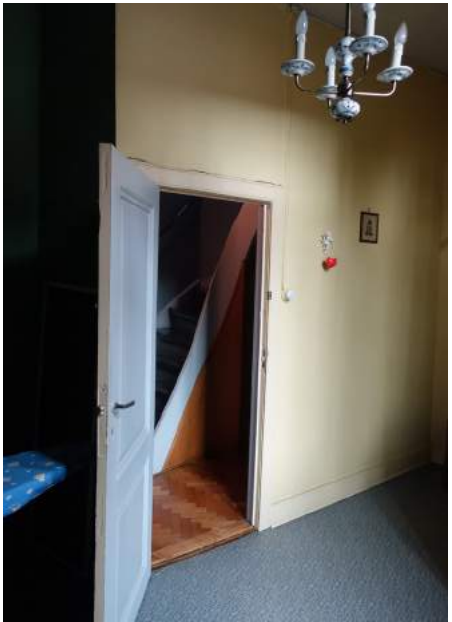
RUIMTE 1.6 EN 1.7

- > parketvloer met fries in contrasterende houtsoort, moeilijk te dateren, vermoedelijk ca 1951
- > bepleisterd plafond met overpleisterde moerbalk en lijstwerk
- > vensteropening straatgevel met oorspronkelijk schrijnwerk en spanjolet, vernieuwde beglazing
- > zijmuur aan de kant van de Rivierstraat met relict gevelanker, de muur voelt nat aan
- > oude deur naar de overloop
- > oude witgeschilderde paneeldeur naar de naastgelegen slaapkamer 1.7
- > eenvoudige houten schoorsteenmantel, wit geschilderd

- > kleine ruimte, vermoedelijk aanvankelijk eerder een dienstruimte. De ruimte staat in verbinding met de dienstrap en zoldertrap. Bijkomend geeft een oude deur toegang tot de overloop en een paneeldeur toegang tot de naastgelegen slaapkamer.

- > bepleisterd plafond en overpleisterde moerbalk, nadien behangen
- > eenvoudige houten schoorsteenmantel, wit geschilderd, herplaatst? Op de bouwaanvraag uit 1966 is zijn de twee raamopeningen breder en bijna volledig tegen elkaar geplaatst. De ruimte tussen de ramen was zeker niet voldoende voor de breedte van een schoorsteen. Mogelijk is de tekening niet correct opgemaakt.

- > parketvloer met fries in contrasterende houtsoort, moeilijk te dateren, vermoedelijk ca 1951
- > behangen muren, behang heeft geen erfgoedwaarde
- > recentere plinten, doorgetrokken over de schoorsteenmantel

- > vernieuwd schrijnwerk zijde Rivierstraat
- > oorspronkelijk schrijnwerk in de achtergevel zijde tuin
- > oude houten dorpel in deurgat richting overloop

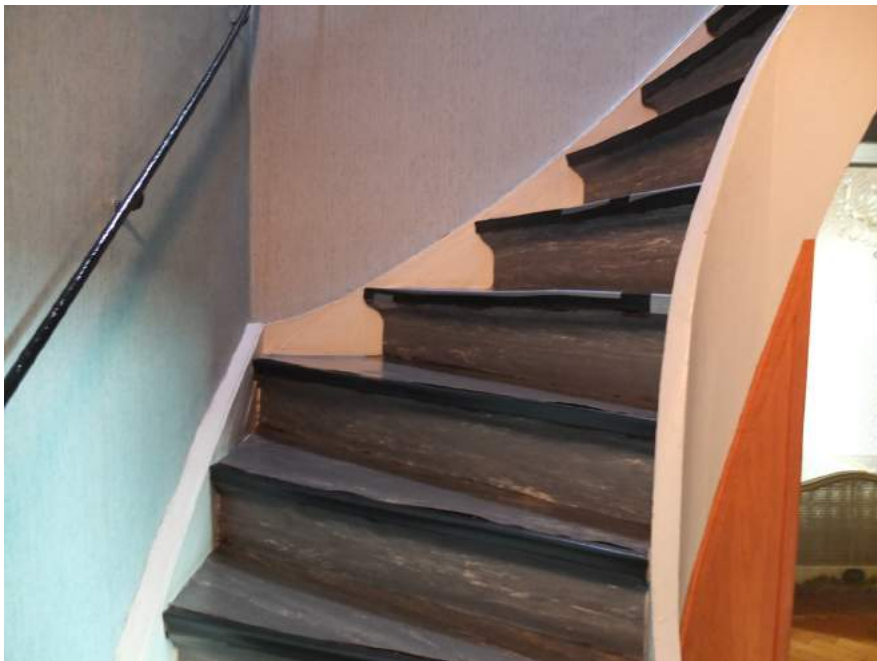
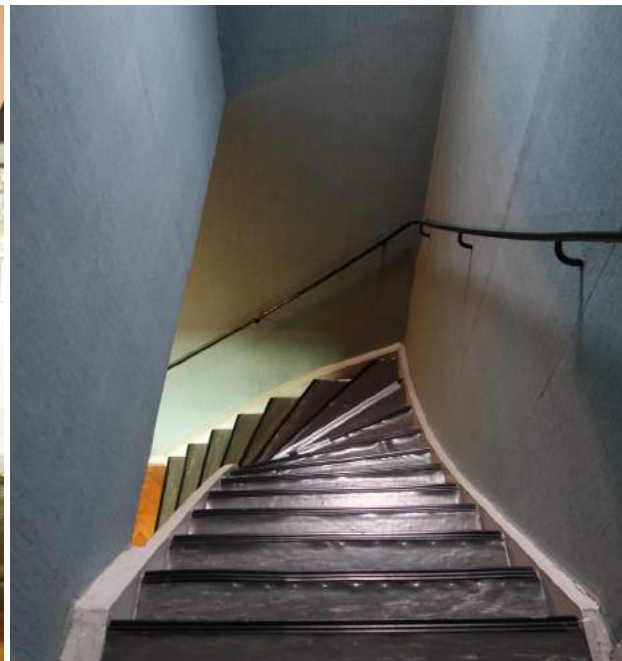
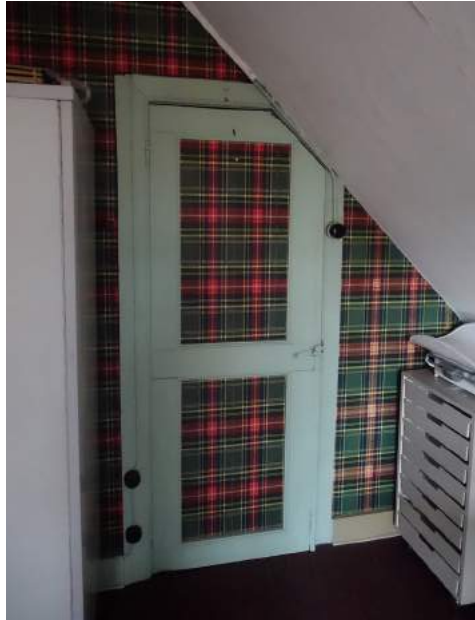
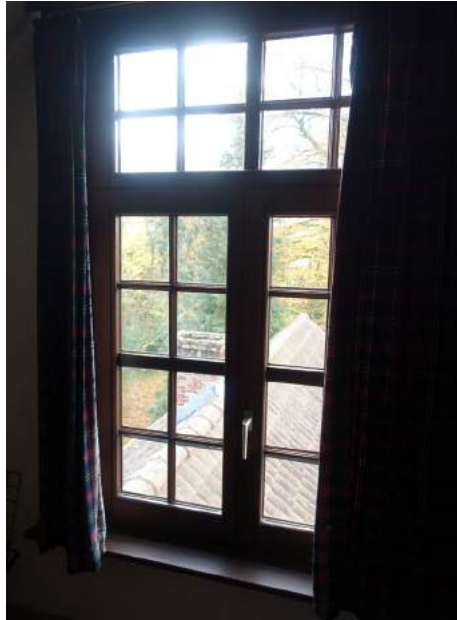
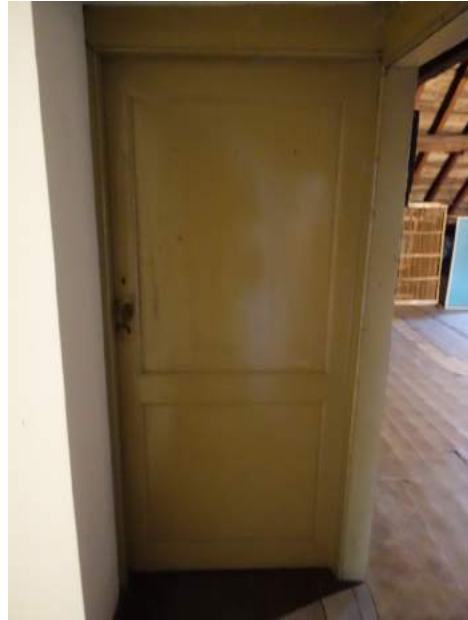
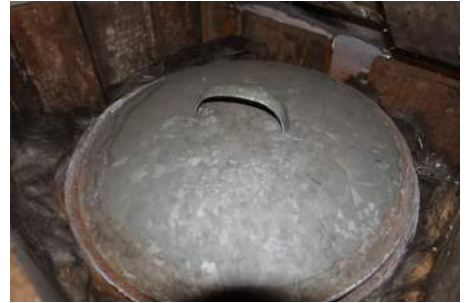
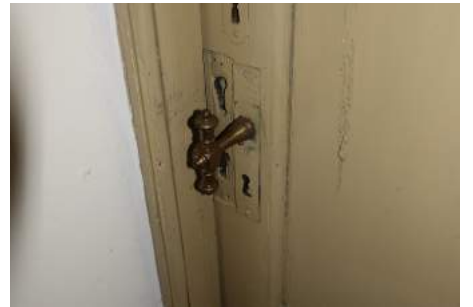
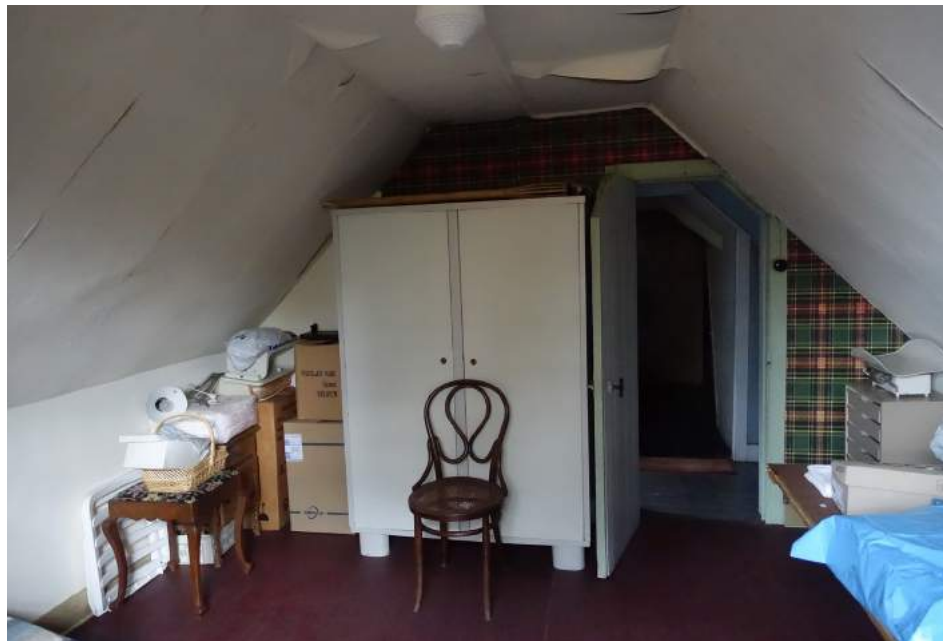
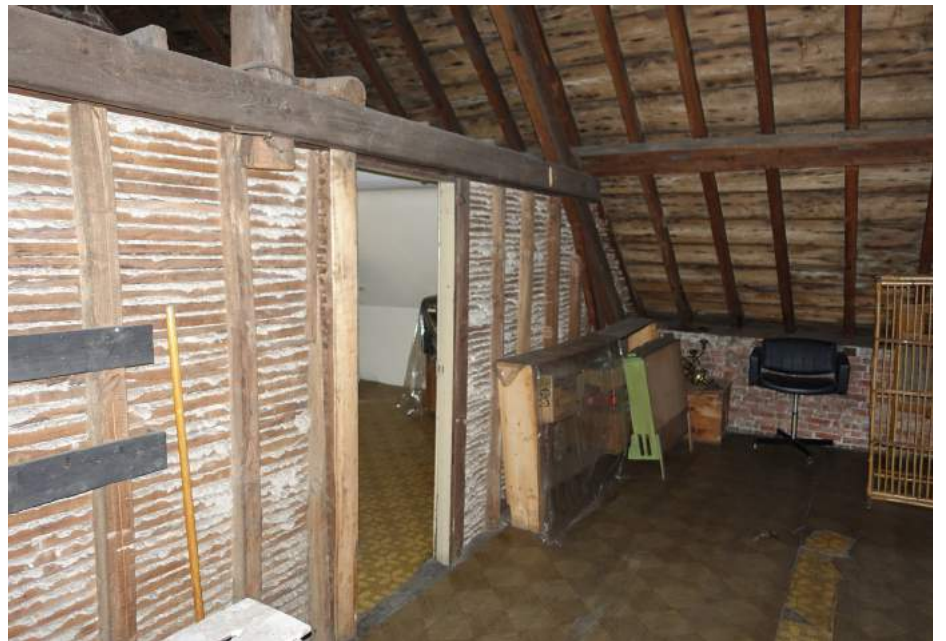
DIENSTRUIMTE EN ZOLDERTRAP

Deze dienstruimte was vermoedelijk vroeger een slaapkamer. Via de overloop naast de ruimte heeft men toegang tot de zoldertrap.

- > de zoldertrap is de oorspronkelijk negentiende-eeuwse diensttrap, over de tredes werd een vinylbekleding aangebracht
- > oorspronkelijke ijzeren trapleuning
- > later werd onder de trap een bezemkast gebouwd
- > kamer met muurkast, nieuw behang en nieuw kamerbreed tapijt
- > venster aan de zijde van de tuin, oorspronkelijk schrijnwerk met vernieuwde beglazing
- > oude paneeldeur naar de overloop
- > op de overloop ligt dezelfde parketvloer als in ruimtes 1.6 en 1.7

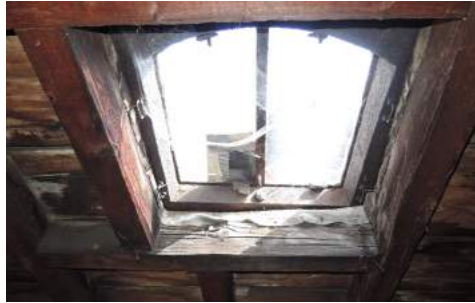
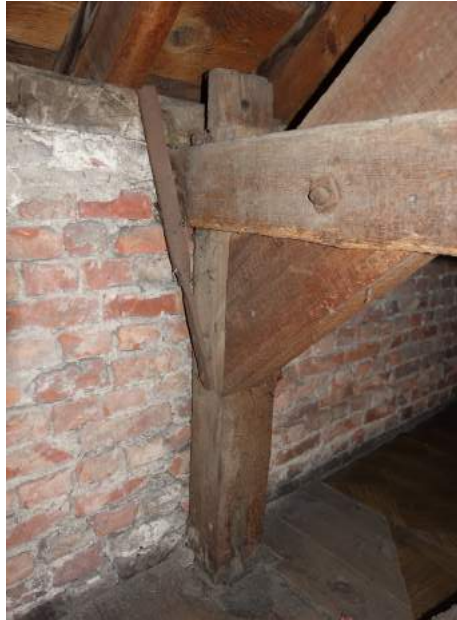
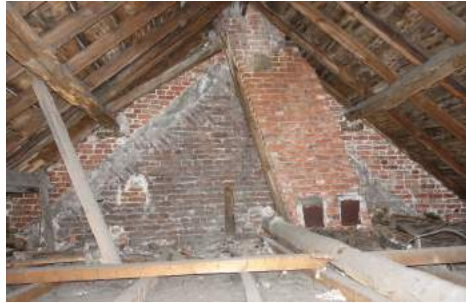
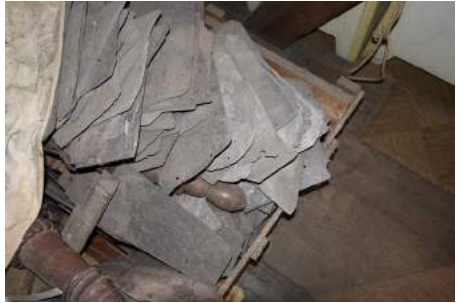
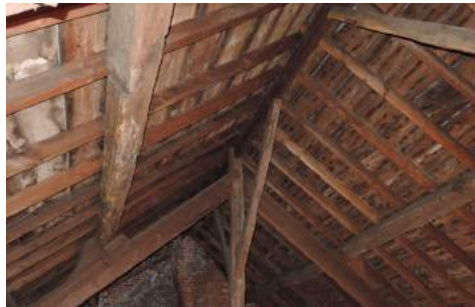
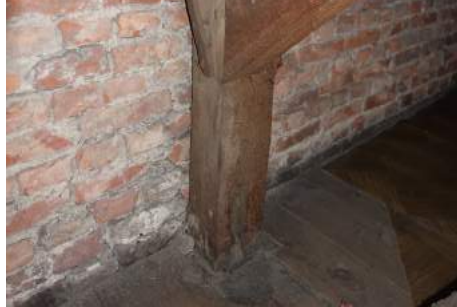
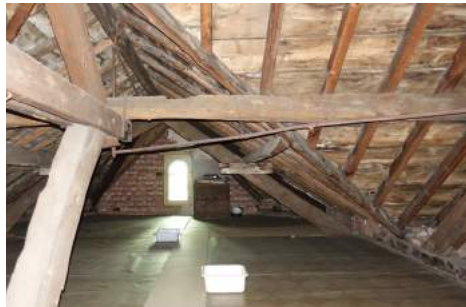
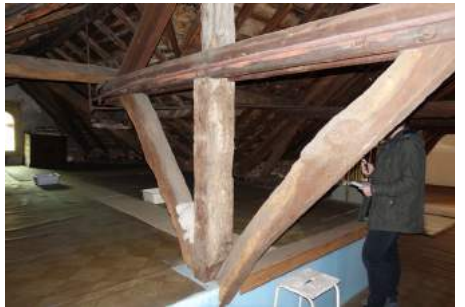
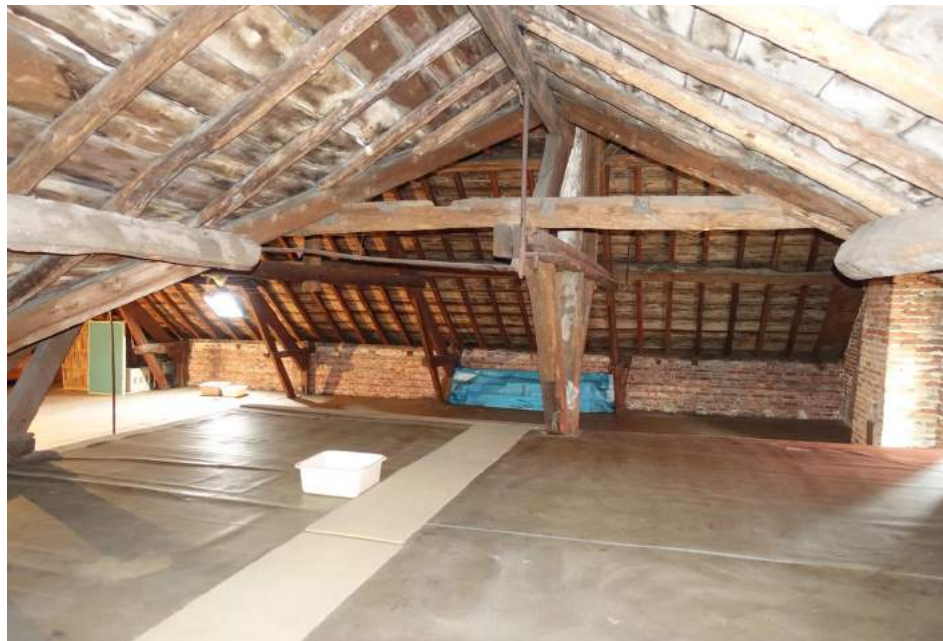
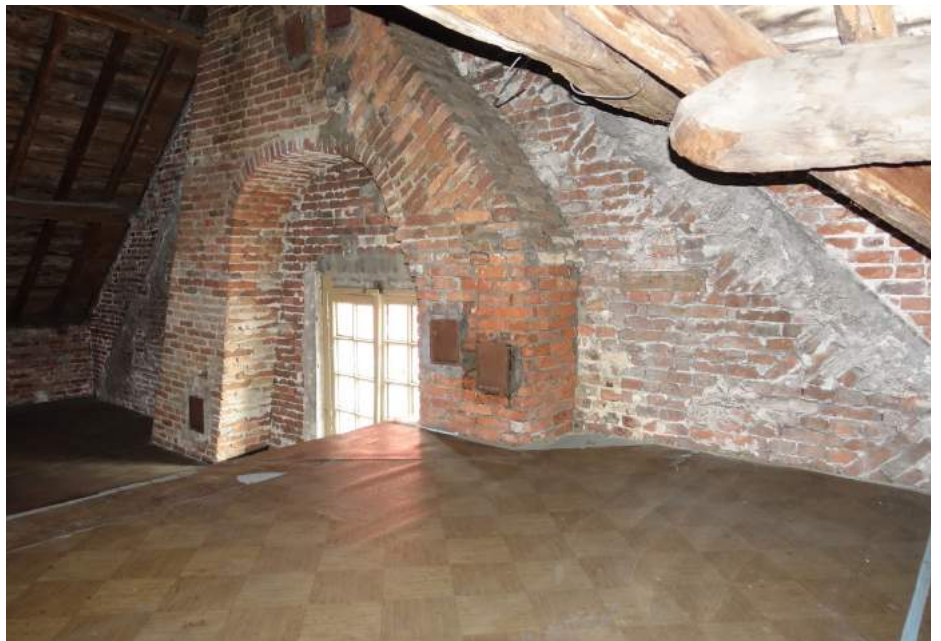
DIENSTRUIMTES/MEIDENKAMERS

Een deel van de zolder boven het woonhuis werd samen met de zolder boven de diensttrap ingericht als diest- of meidenkamers. Ze dienden als slaappleaats en leefruimte voor het inwonend personeel.

- > oude opgeklampte deur met oud hefslot en gietijzeren klink
- > houten vloer bekleed met vinyl
- > vernieuwd schrijnwerk in raam naar achtergevel
- > glazen lampenkapje

- > houten vloer bekleed met vinyl
- > oude lichtschakelaars

- > oude paneeldeuren met oud beslag
- > oude plankenvloeren
- > vernieuwd schrijnwerk in muur zijde Rivierstraat, in de dorpel bleven aan de buitenzijde de luikduimen nog bewaard
- > oud warmwatersysteem
